Verificação de elegibilidade

CHINGUSSURA_230

OBRA/7467/2023

Alto da Manga

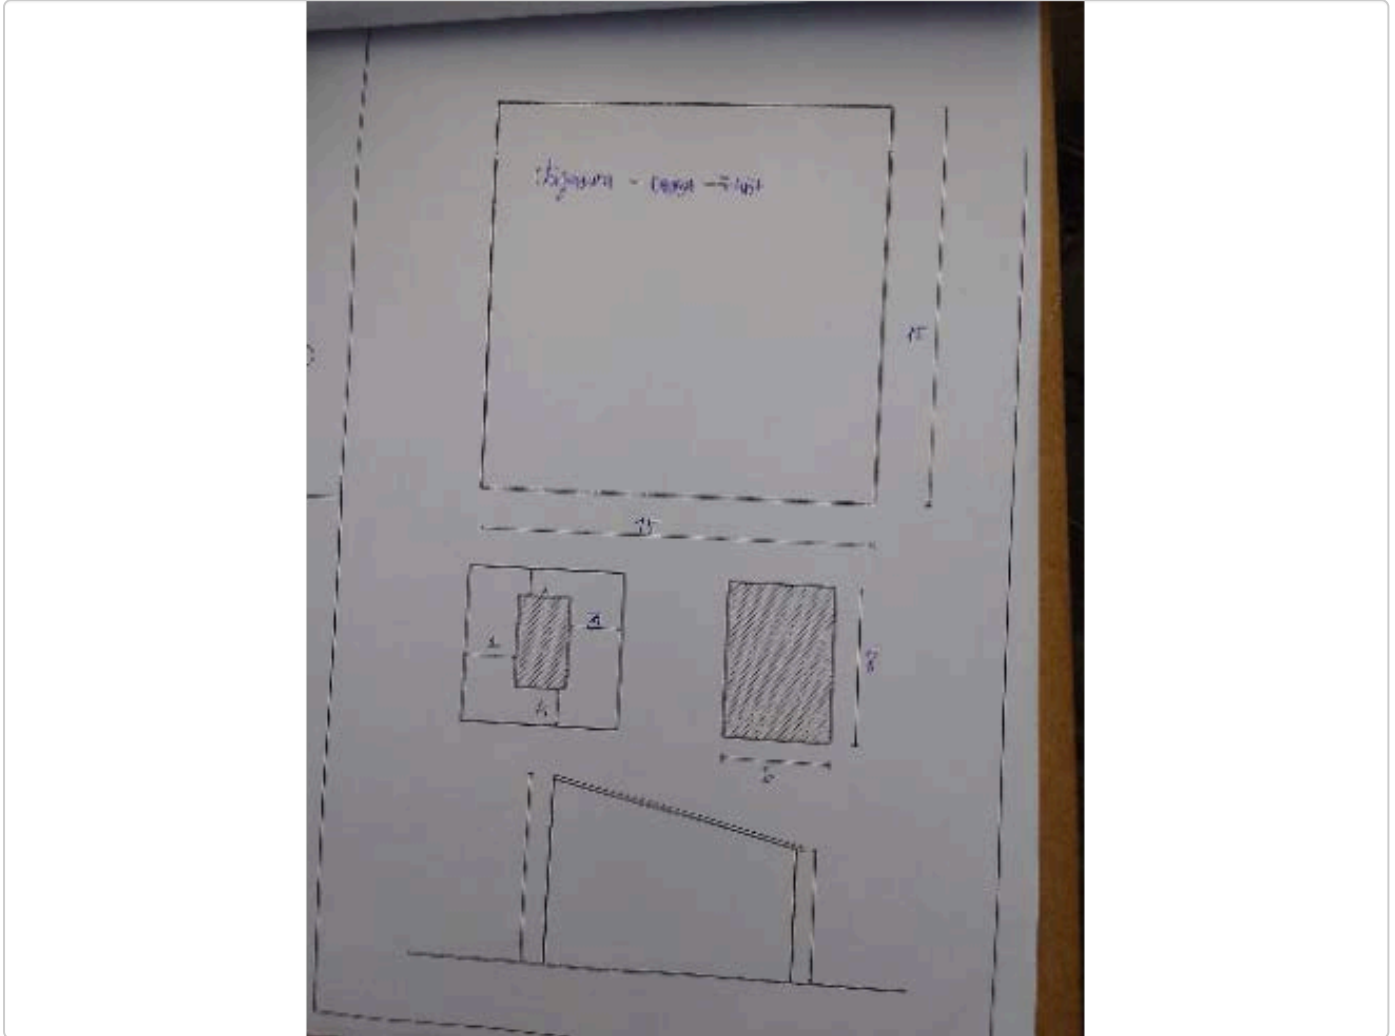
1713953535214.jpg

-19.741608, 34.858238A parte estrutural da residência aparentemente se encontra em bom estado tendo ela uma e outra fissura que não afetam a parte estrutural e a cobertura está comprometida sendo ela de zinco e pelo tempo já se encontra sobre efeito de corrosão e isso faz com que a água das chuvas entrem na casaKIT COBERTURA
