Verificação de elegibilidade

CHINGUSSURA_175

OBRA/5750/2023

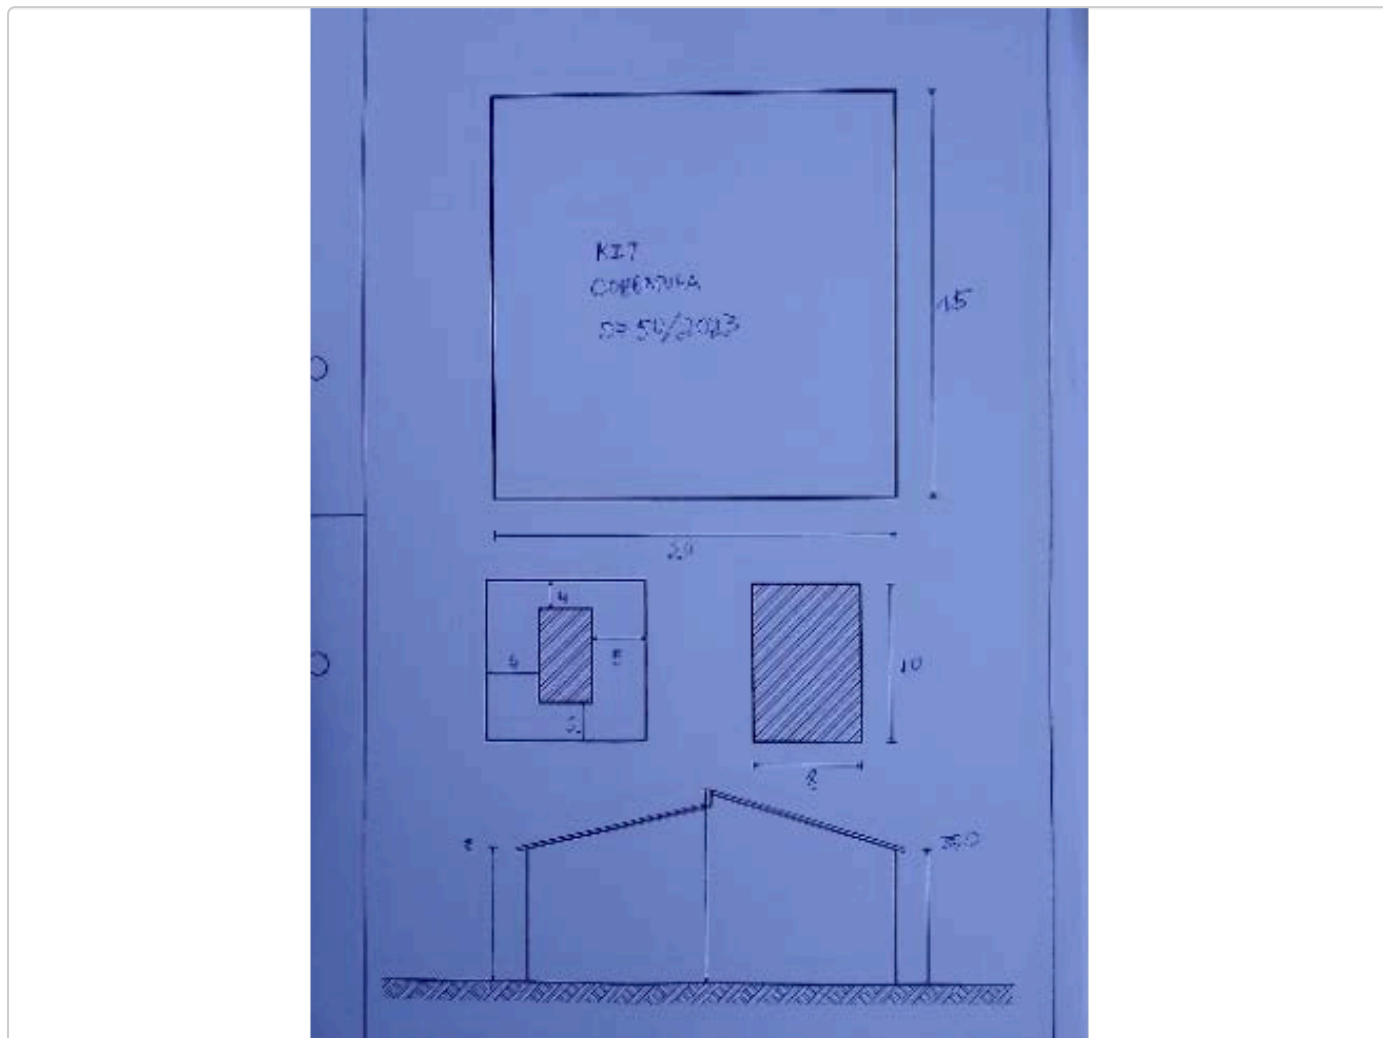
Fotos adicionais

-19.745434, 34.863907Estruturalmente a casa está em bom estado estado
excepto pela cobertura que é de zinco e se encontram corroídaKIT
COBERTURA
