Verificação de elegibilidade

Chingussura_357

(OBRA/10765/2023)

Posto Administrativo Urbano 3 Urbano 5**Localidade** Alto da Manga Inhamizua Chingussura Matadouro Inhaconjo Vila Massane**Bairro**Chingussura

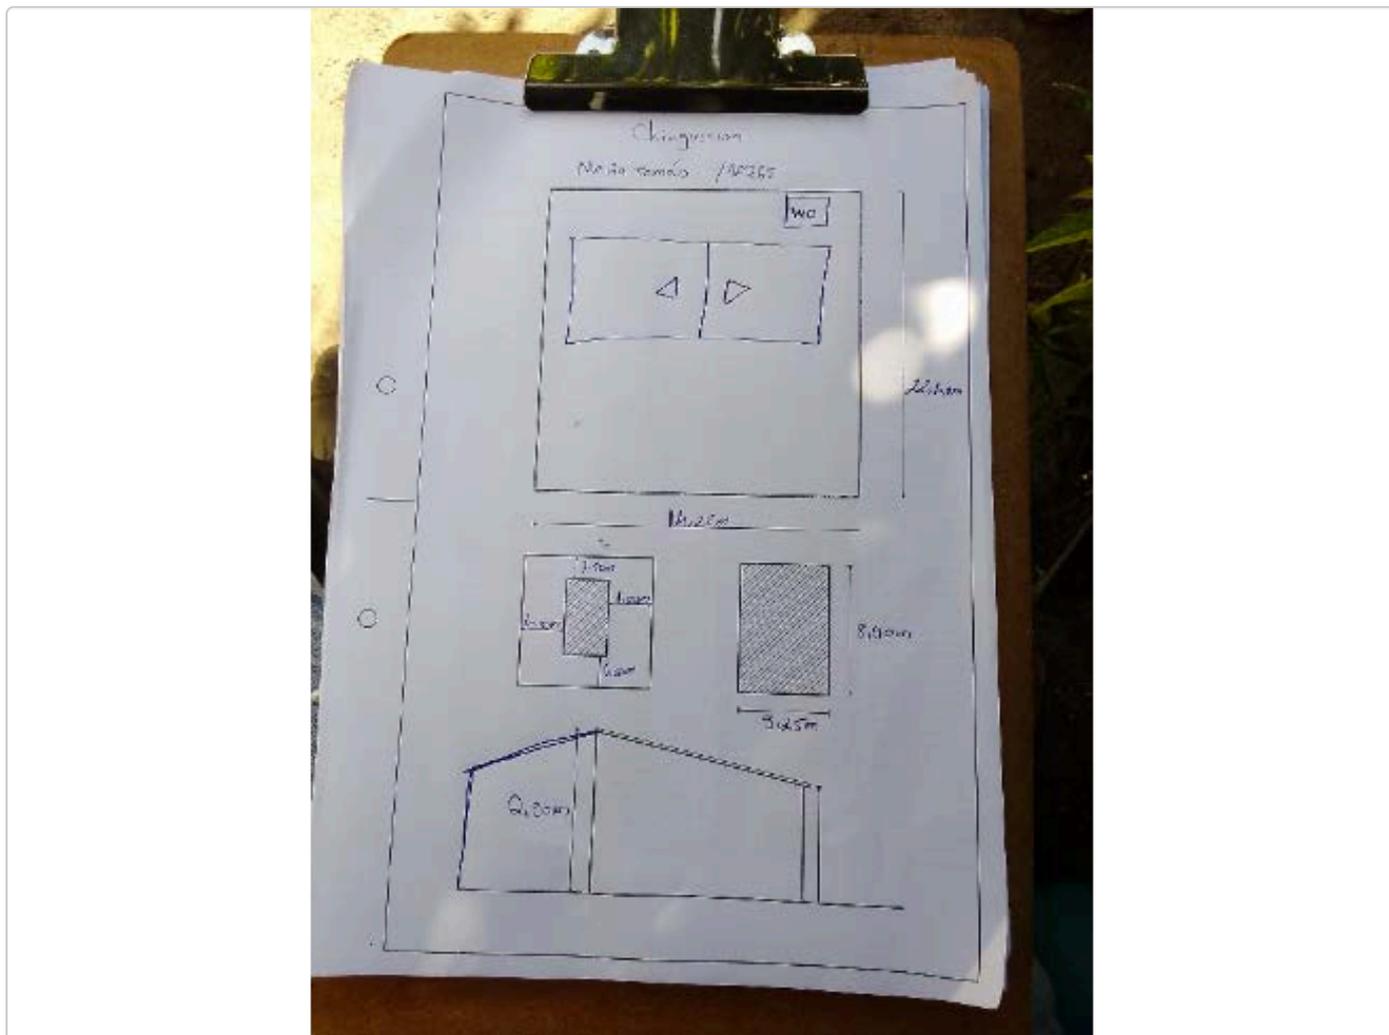
Fotos adicionais

Notas (se aplicável)**Outras informações adicionais relevantes**Cobertura danificada, 2 tipos de cobertura fibro cimento e zinco.
