Verificação de elegibilidade

Chingussura_468

(OBRA/14948/2023)

Posto Administrativo Urbano 3 Urbano 5**Localidade** Alto da Manga Inhamizua Chingussura Matadouro Inhaconjo Vila Massane**Bairro**Chingussura

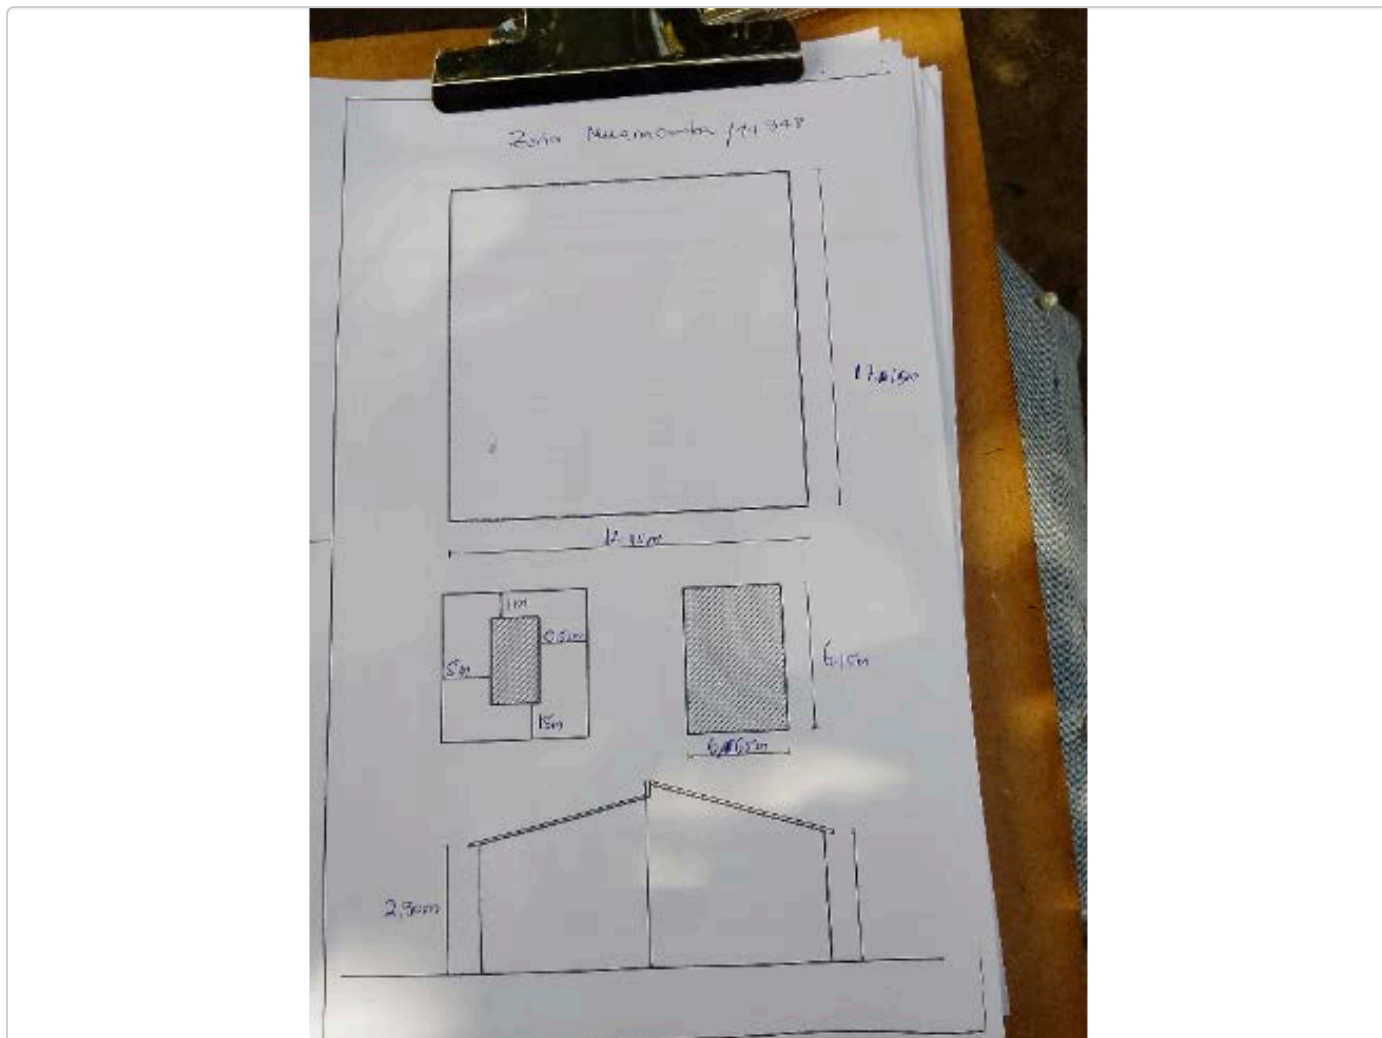
Fotos adicionais

Notas (se aplicável)**Outras informações adicionais relevantes**Cobertura danificada,tempo chuvoso entra água no interior da casa.
