Verificação de elegibilidade

INHACONJO_193

OBRA/5062/2023

INHACONJO

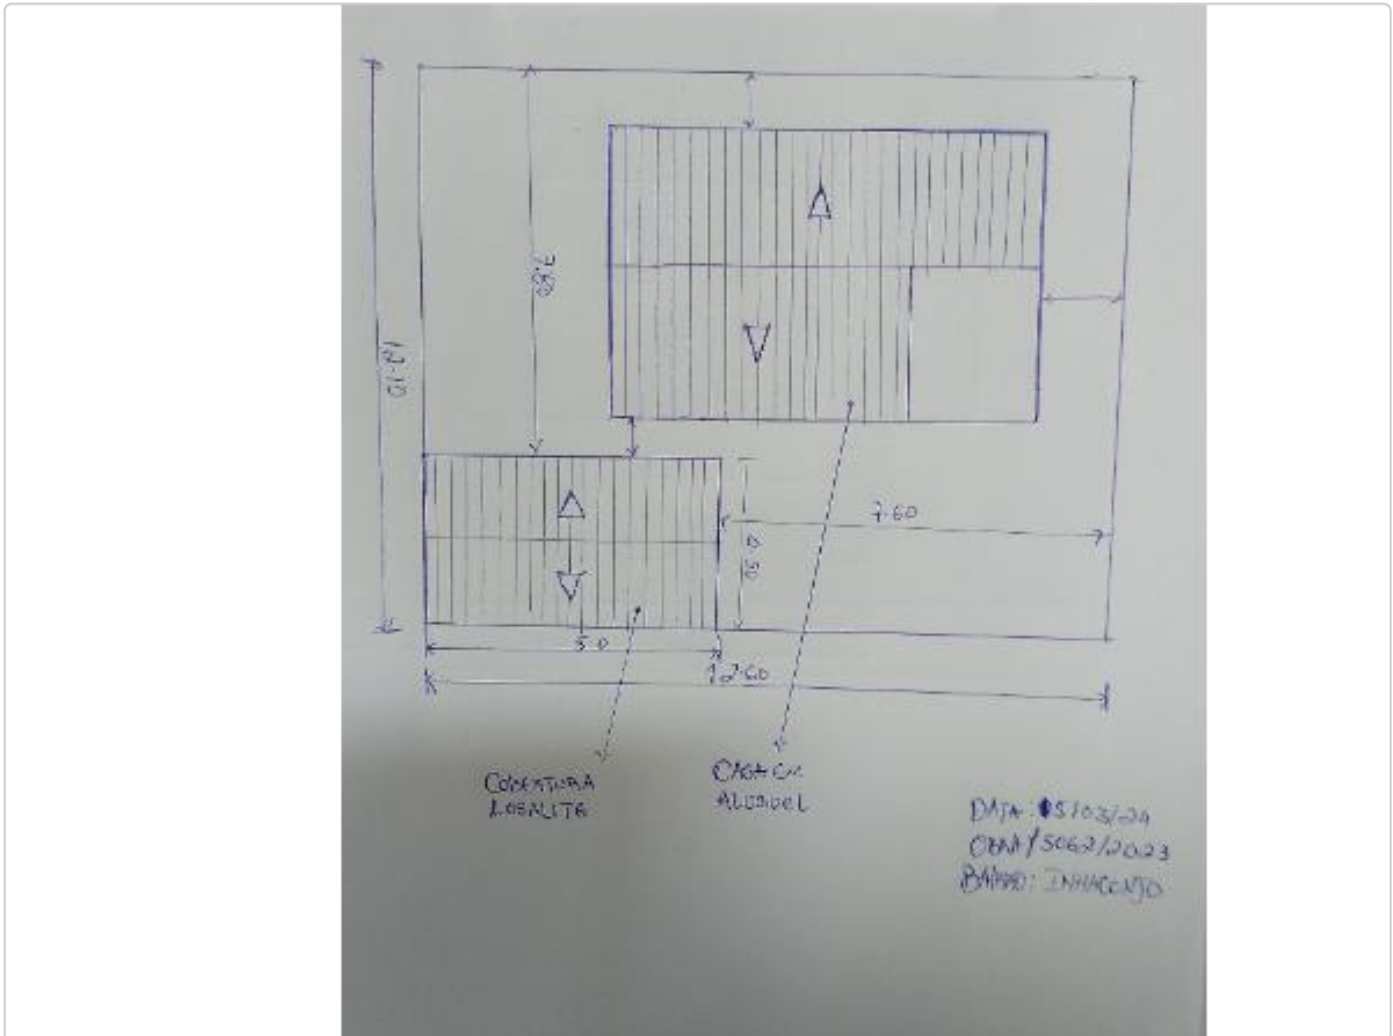
Fotos adicionais

A Casa inquerida é de material misto (pau-a-pique), danos na cobertura e estrutura de cobertura p
