Verificação de elegibilidade

INHACONJO_279

OBRA/6996/2023

INHACONJO

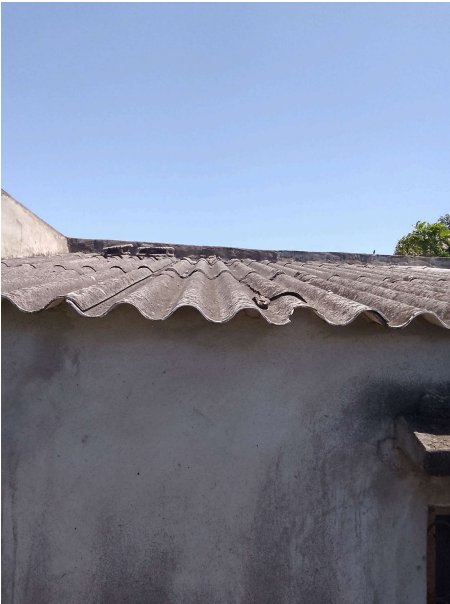
Outras fotos relevantes ou registo de dados não previstos verificados no terreno
