Verificação de elegibilidade

INHACONJO_321

OBRA/8237/2023

Lúcia da Silva

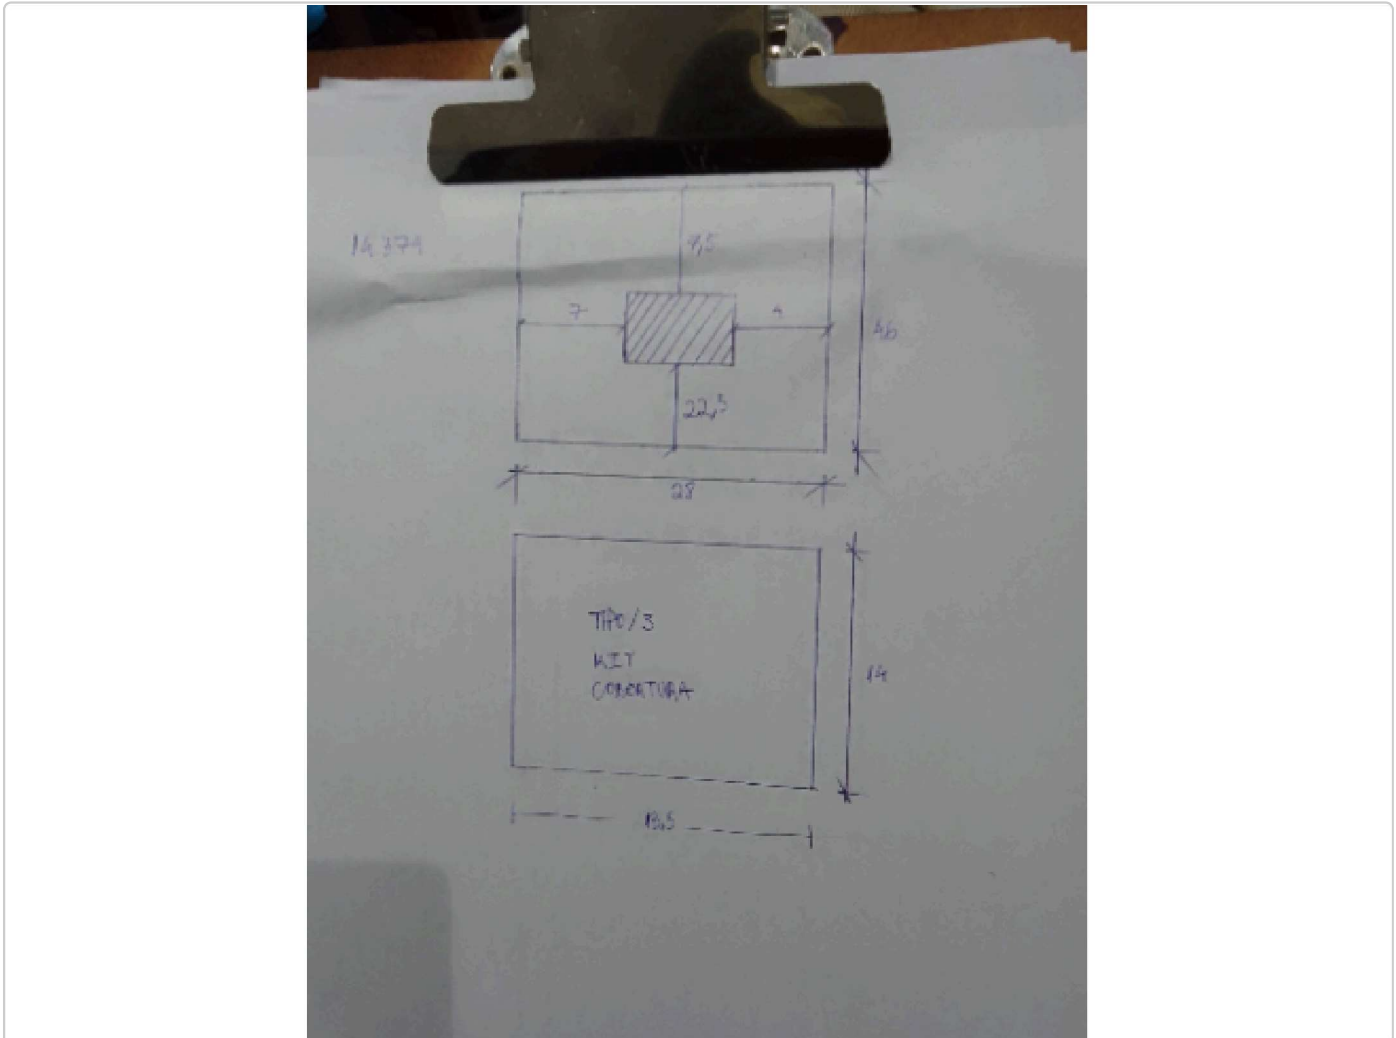
Fotos adicionais

-19.759279, 34.870563A casa sofreu Cobertura e às janelas às não ilustram perfeitamente a casa por conta da inúmeras plantas que tem na casa, a primeira cobertura da casa e de lusalite a segunda cobertura é de betão KIT DE COBERTURA
