# Verificação de elegibilidade

INHACONJO\_352

OBRA/8992/2023

INHACONJO

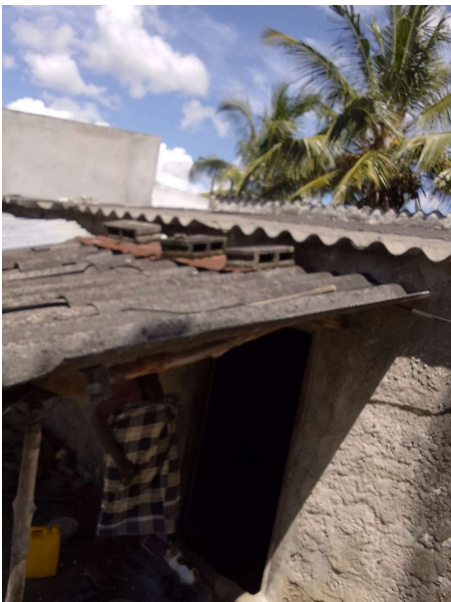
**Outras fotos relevantes ou registo de dados não previstos verificados no terreno**

A casa não tem pilares e nem vigas os barrotes não estão em condições e a casa é coberta de losalite
