Verificação de elegibilidade

INHACONJO_357

OBRA/9182/2023

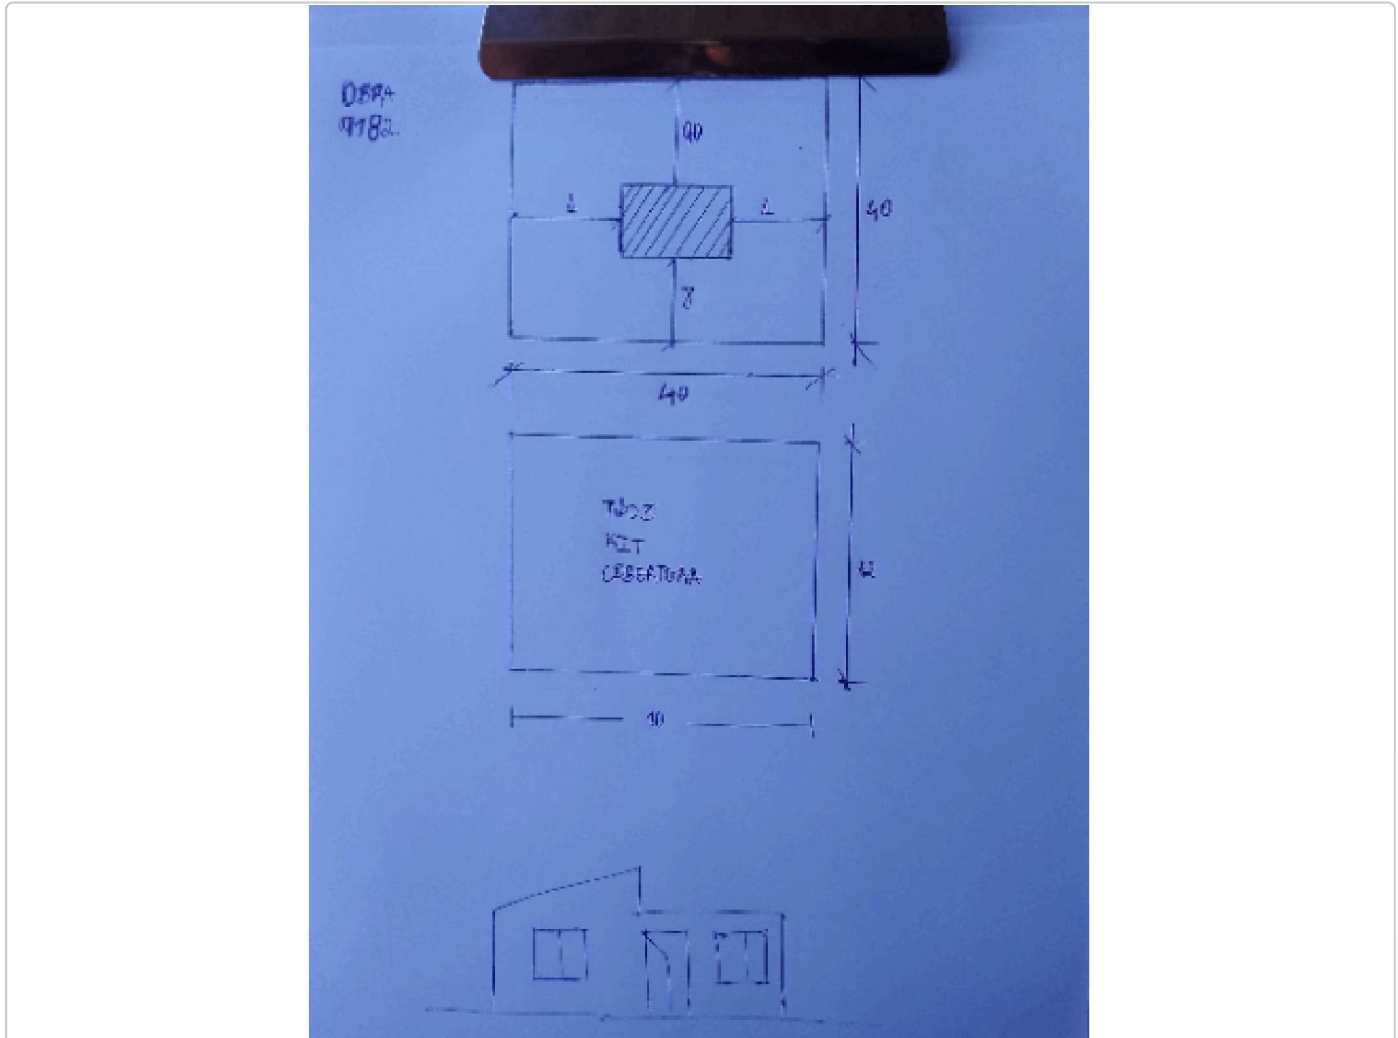
Fotos adicionais

-19.761505, 34.868347A Estruturalmente a casa se encontra em ótimas condições tem uma e outra fissura que não afetará a casa .A estrutura é de fibrocimento e está em condições sem necessidade de remoçãoKIT COBERTURA
