Verificação de elegibilidade

Número da Obra (Obra/XXXX/2023)

OBRA/9354/2023

16 ° VILLA MASSANE

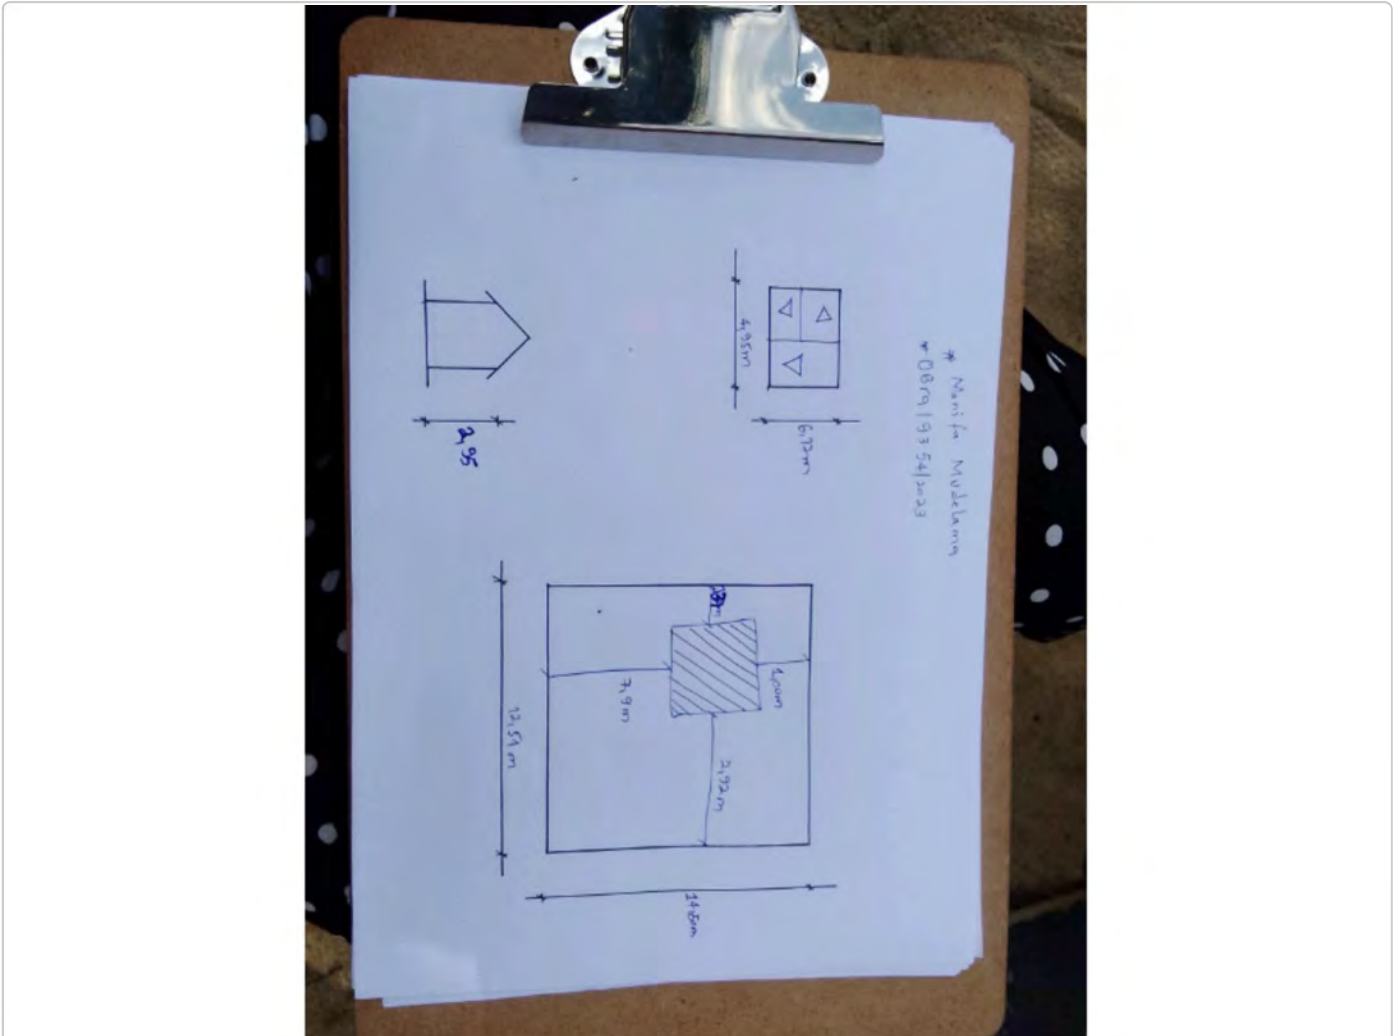
Fotos adicionais

Casa De alvenaria,quando chove entra muita água dentro de casa,chapa de zinco.
