Verificação de elegibilidade

CHINGUSSURA_44

OBRA/1405/2023

Cidade da Beira 2

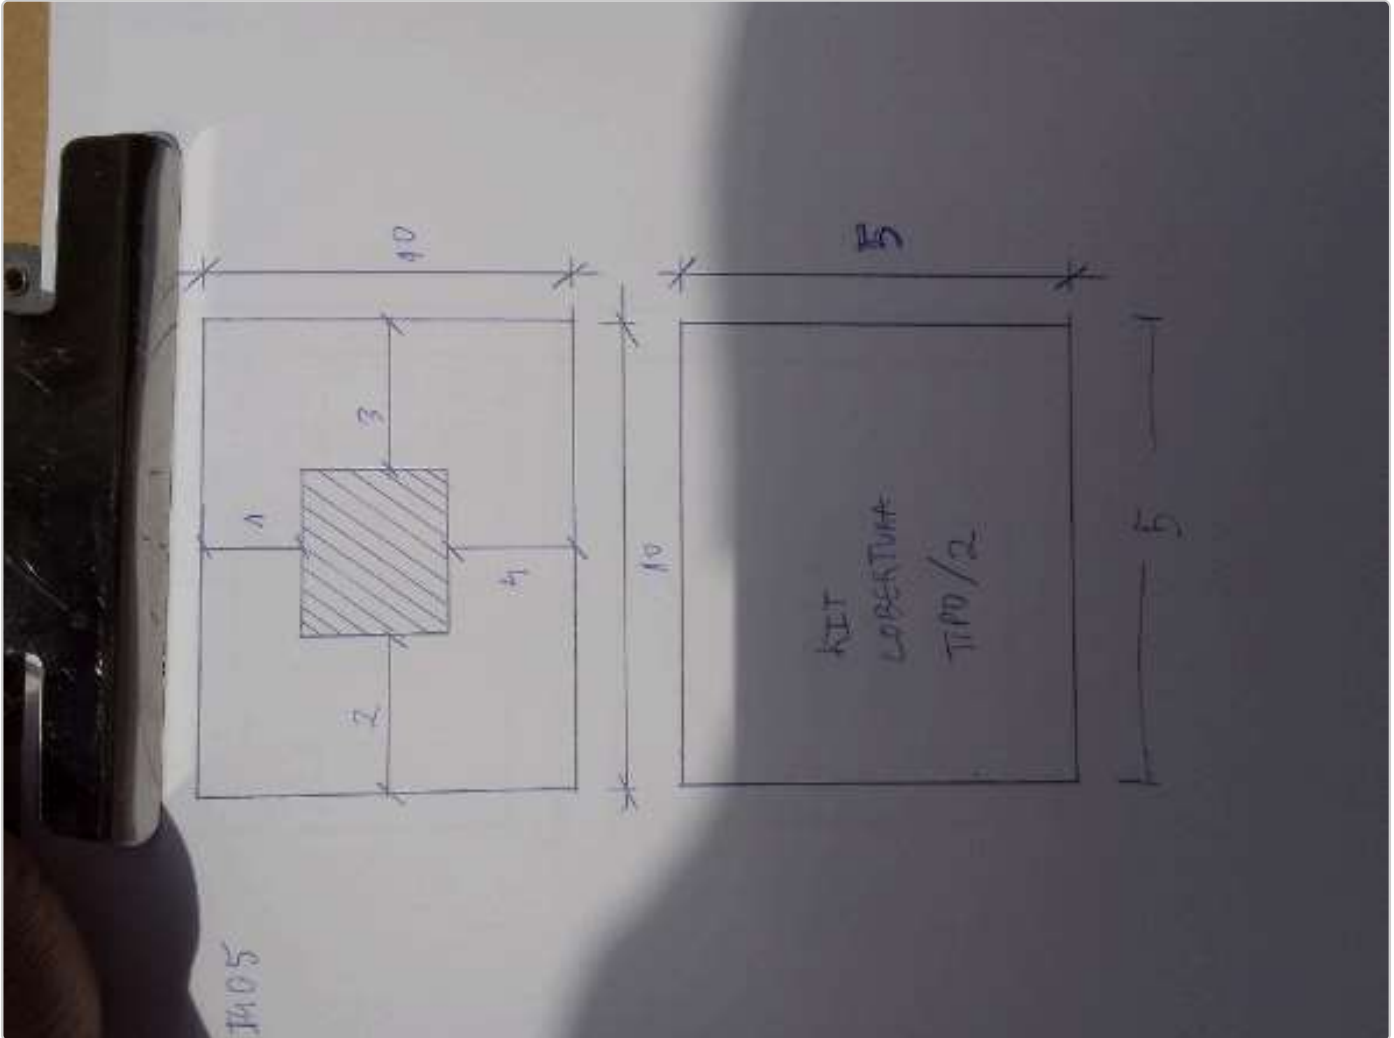
Fotos adicionais

-19.752239, 34.865757Estruturalmente a casa está em boas condições sendo necessário a intervenção para remoção da cobertura de LusaliteKIT
COBERTURA
