Verificação de elegibilidade

Obra/2988/2023

050186-01/152

Dondo

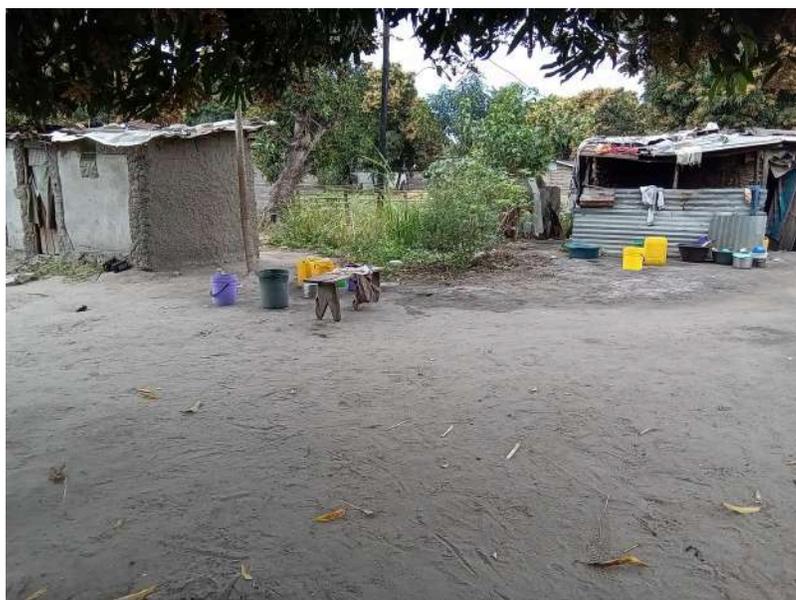
Foto do espaço livre para construção/armazém/preparação da obra

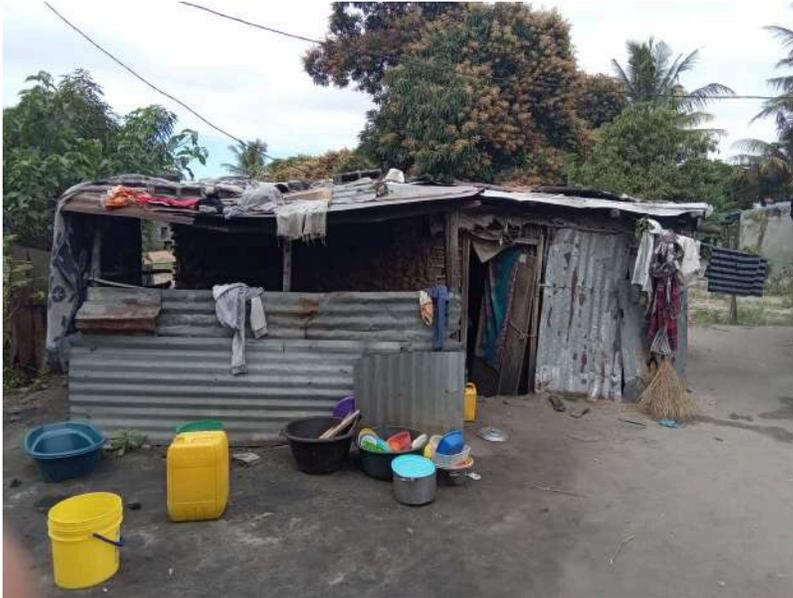
Foto do lugar onde o AF pode ficar temporariamente
