Verificação de elegibilidade

OBRA/11384/2023

BairroManga Mascarenhas

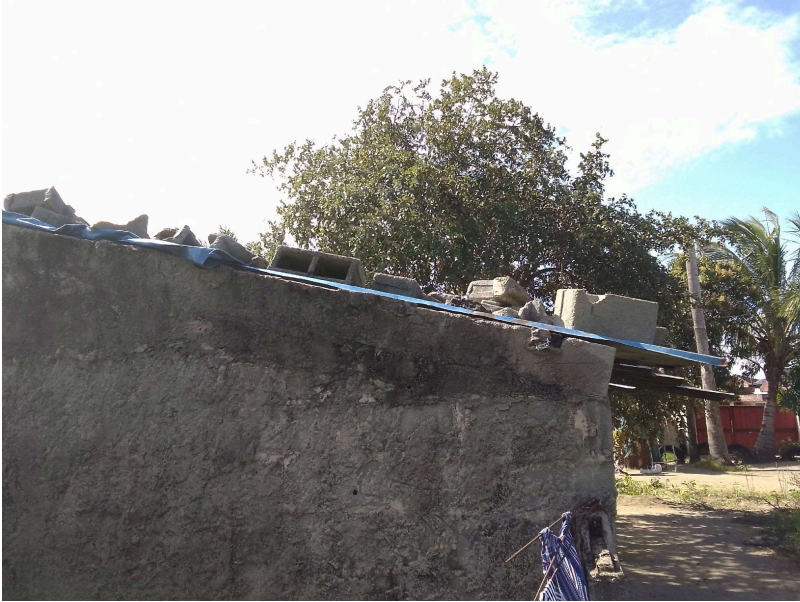
Outras fotos relevantes ou registo de dados não previstos verificados no terreno

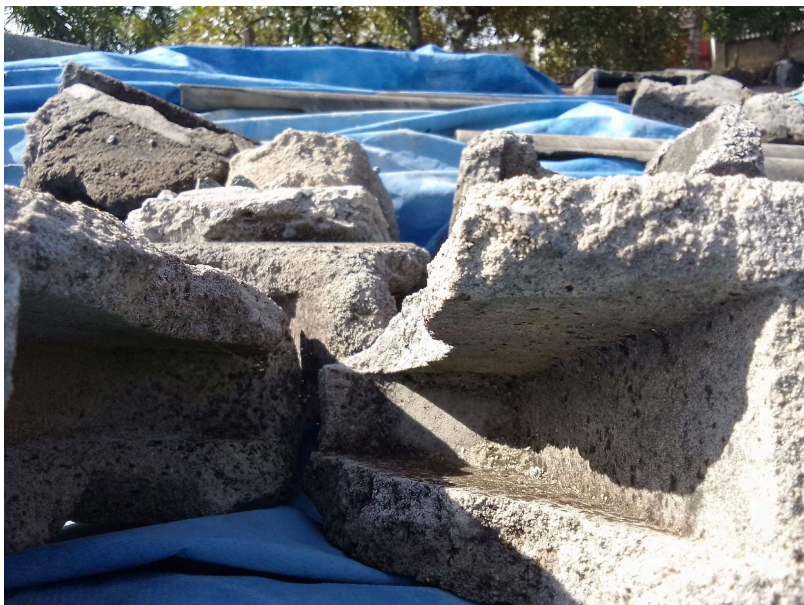
Outras fotos relevantes ou registo de dados não previstos verificados no terreno
