Verificação de elegibilidade

OBRA/12308/2023

Manga Mascarenhas

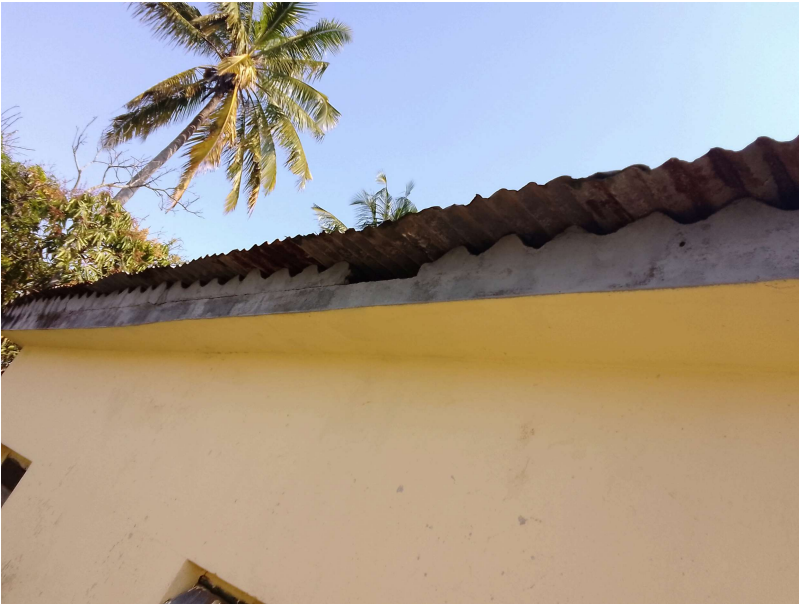
1

Outras fotos relevantes ou registo de dados não previstos verificados no terreno
