Verificação de elegibilidade

OBRA/12332/2023

Manga Mascarenhas

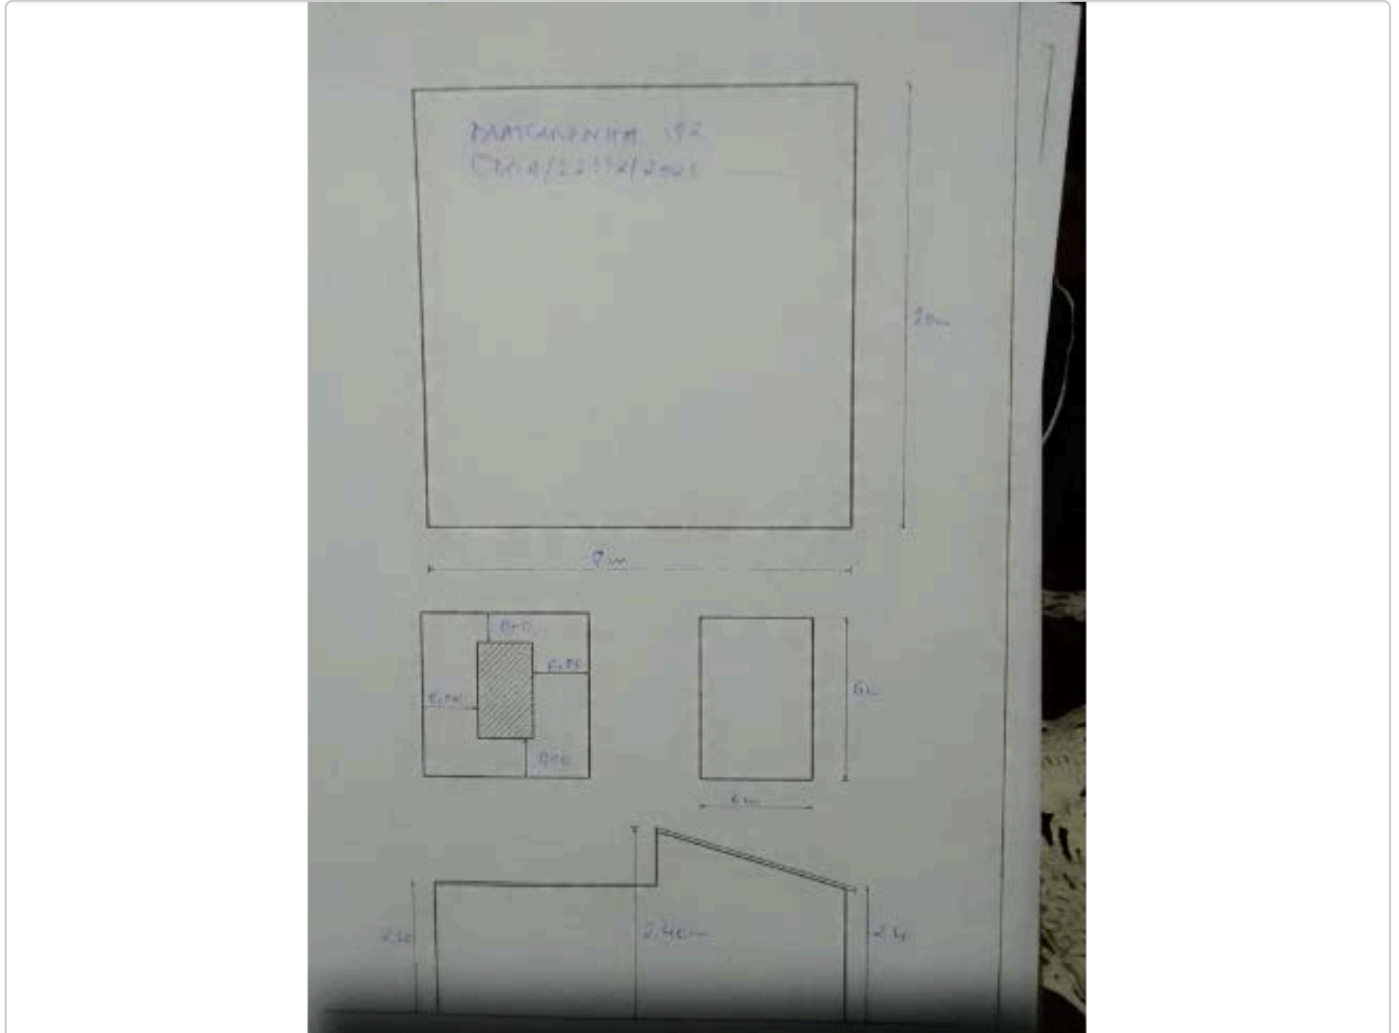
Fotos adicionais

A casa da Beneficiária é feita de material convencional em bom estado, há danos na cobertura que é feita de chapas de zinco. Assim sendo propomos a atribuição do pacote de cobertura convencional.
