Verificação de elegibilidade

OBRA/14947/2023

Fotos da Habitação

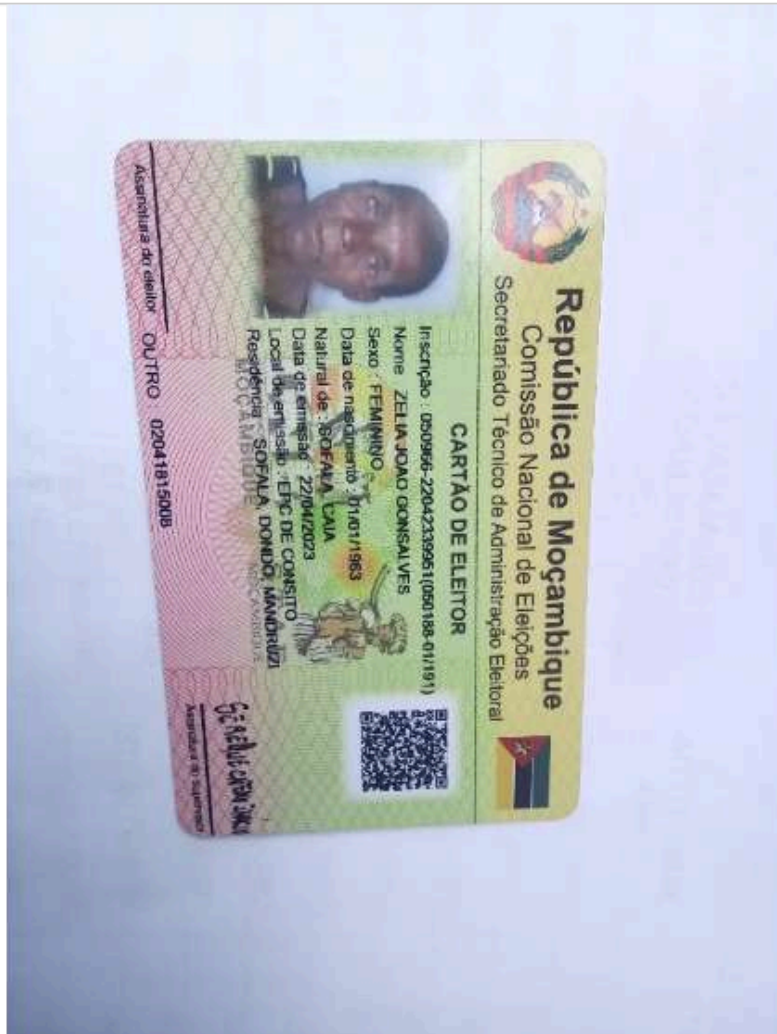
Fotos adicionais

A casa da beneficiária foi totalmente destruída durante a passagem do ciclone idai e recuperada p
