Verificação de elegibilidade

Obra/10722/2023

Sofala

Dondo

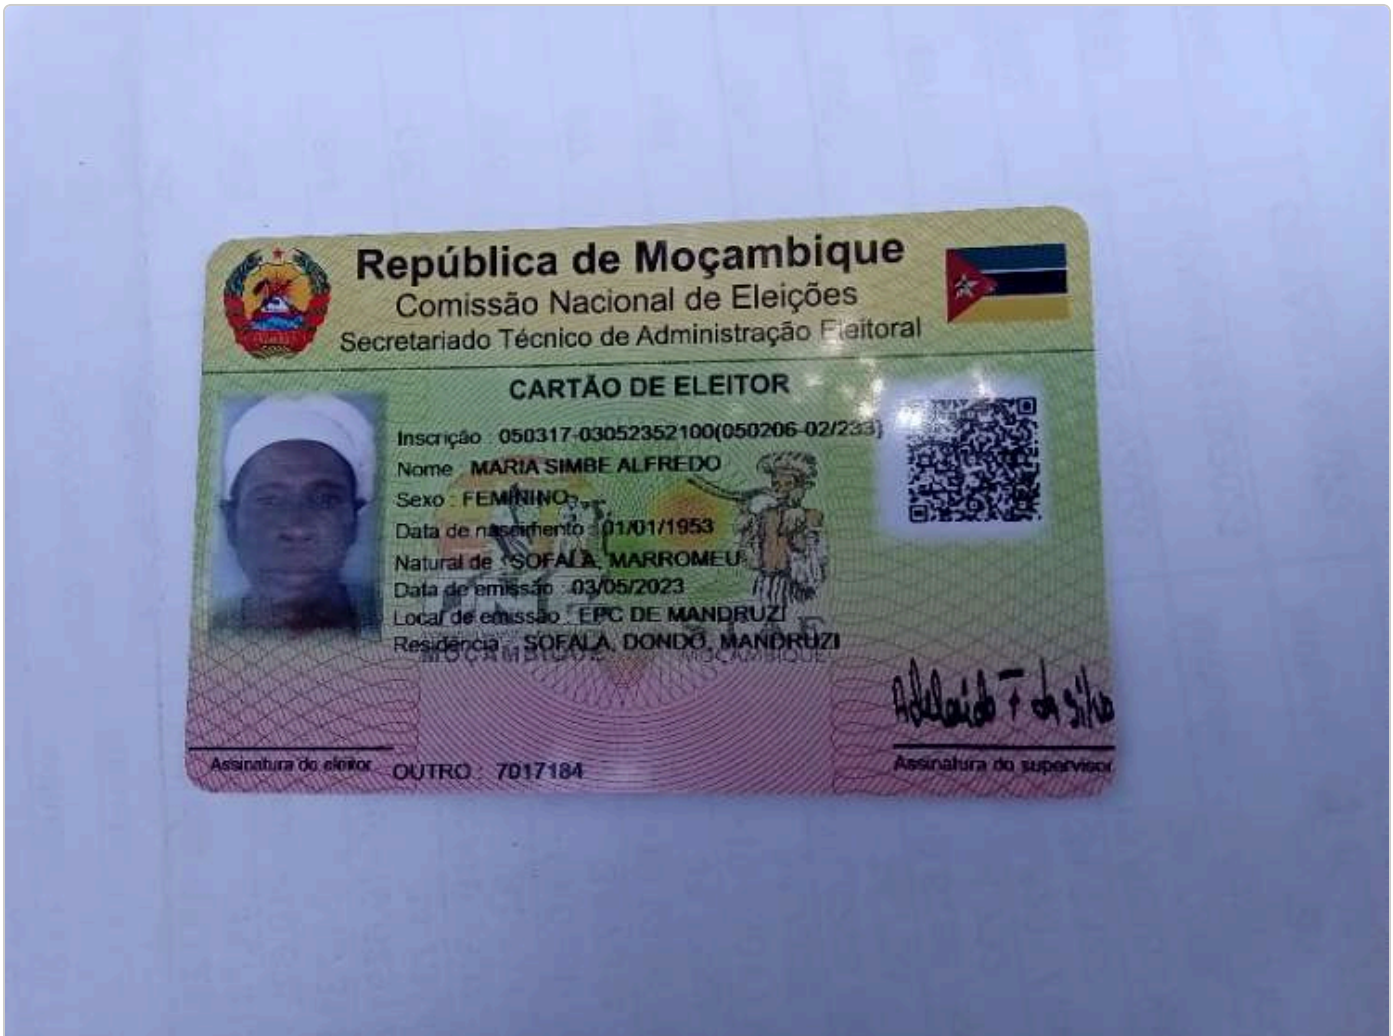
Fotos adicionais

A casa da beneficiária foi destruída pela passagem do ciclone. Tendo reconstruído de material de r
