Verificação de elegibilidade

Obra/13989/2023

Mandruze

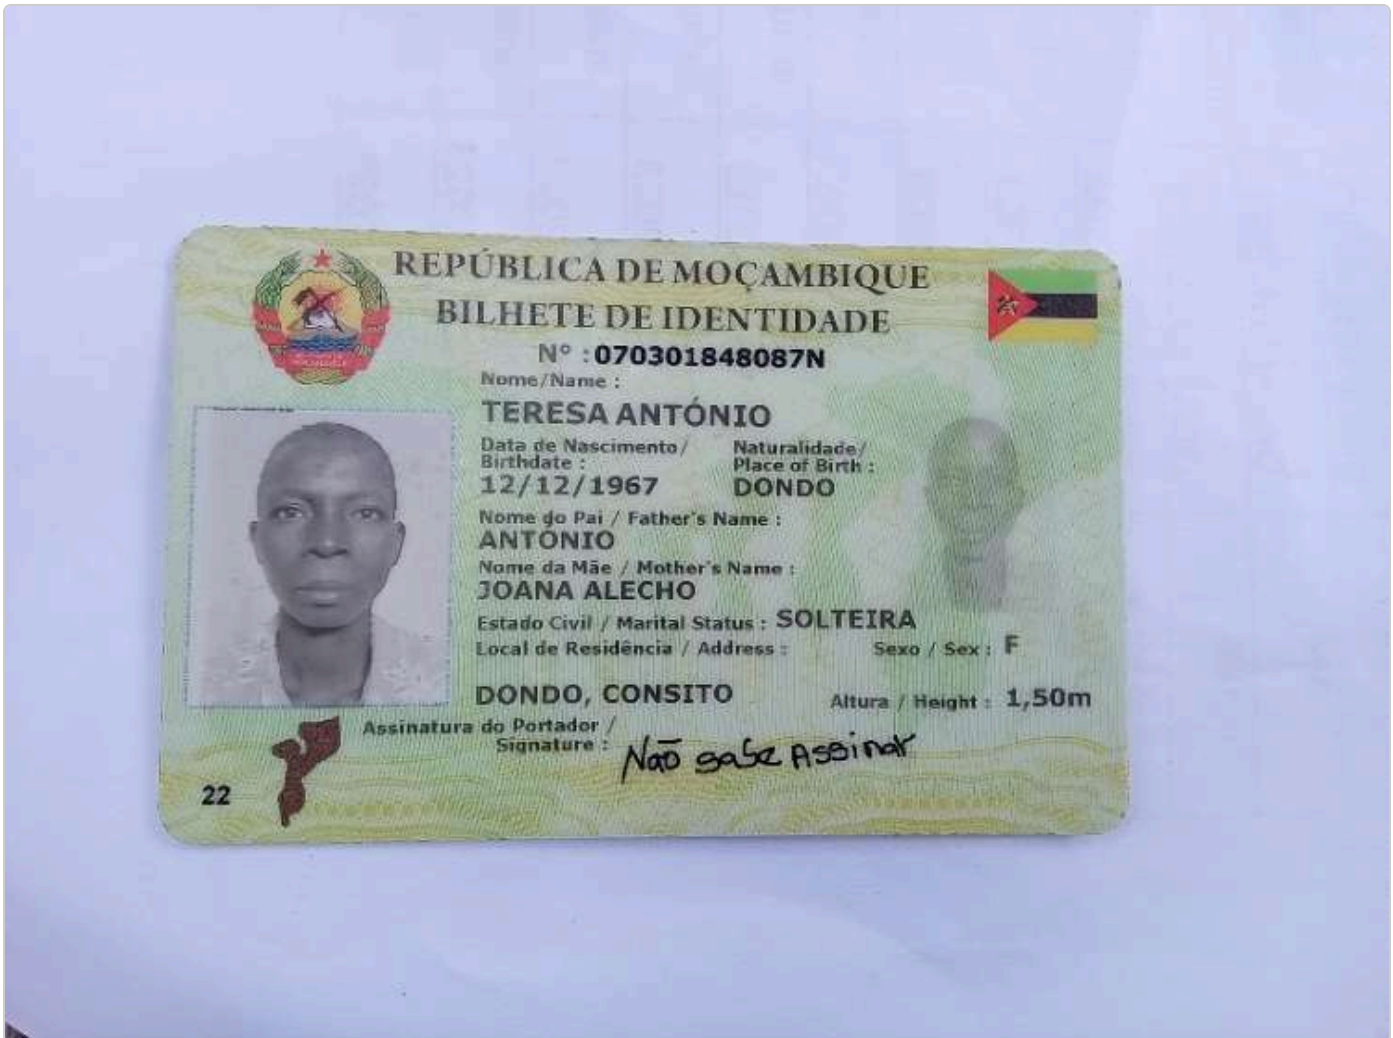
Fotos adicionais

A casa da beneficiária foi parcialmente destruída pela passagem do ciclone. Tendo recuperado, ma
