Verificação de elegibilidade

Obra/4969/2023

Fina Joaquim Abrao

Dondo

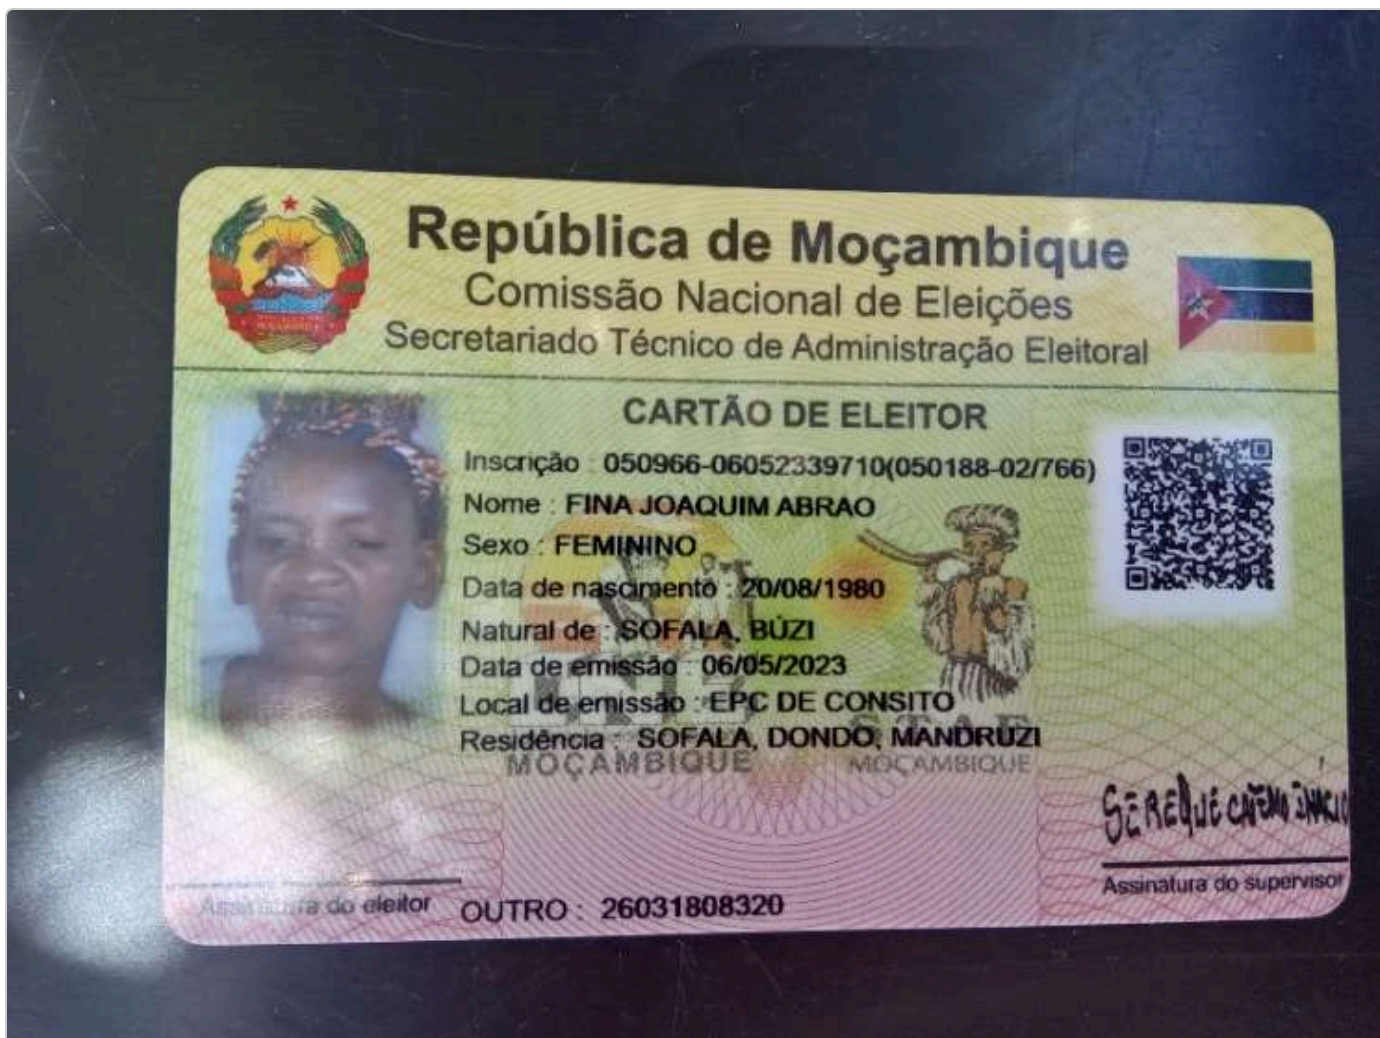
Fotos adicionais

A casa da beneficiaria foi totalmente destruída pela passagem do ciclone idai e foi reconstruída pe
