Verificação de elegibilidade

Obra/1101/2023

050205-01/025

Mandruze

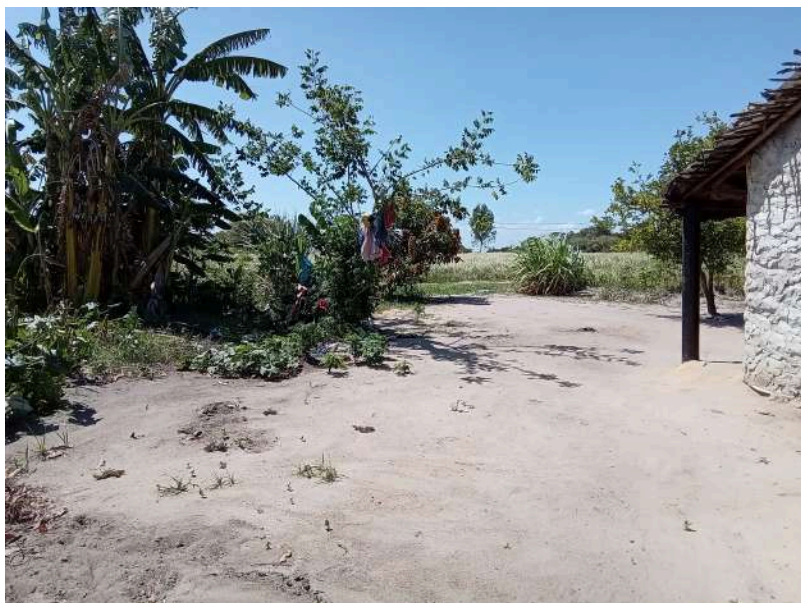
Foto do espaço livre para construção/armazém/preparação da obra
