Verificação de elegibilidade

Obra/2980/2023

Chica Alfredo Mangoma

Mandruze

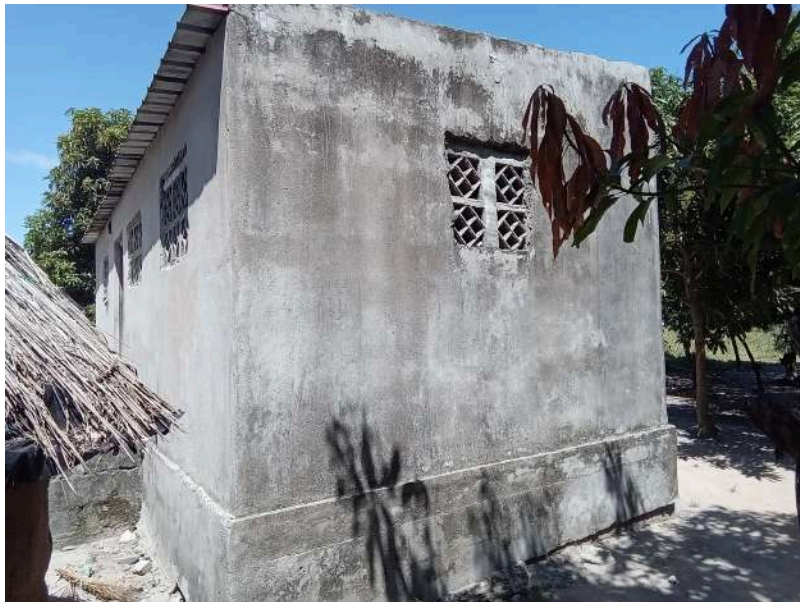
1701861511104.jpg

Habitação - Foto da esquina 1

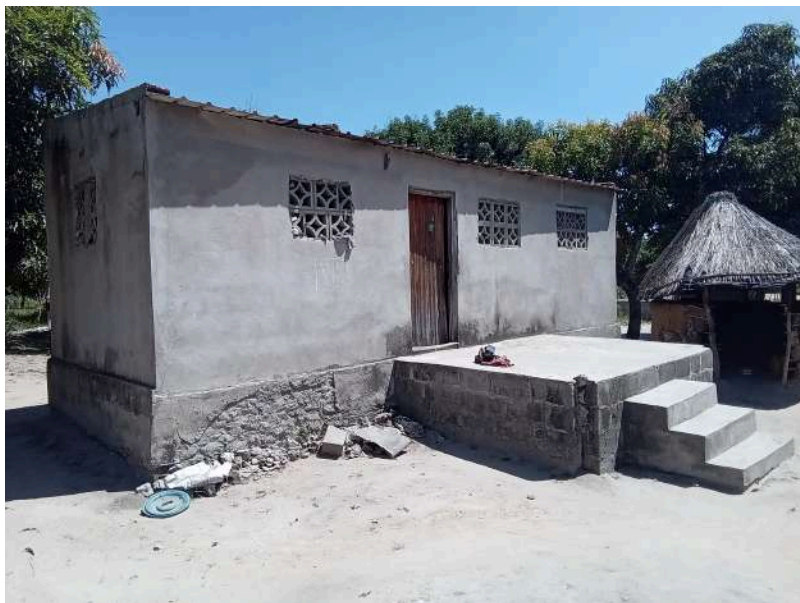
1701861531871.jpg

Habitação - Foto da esquina 2

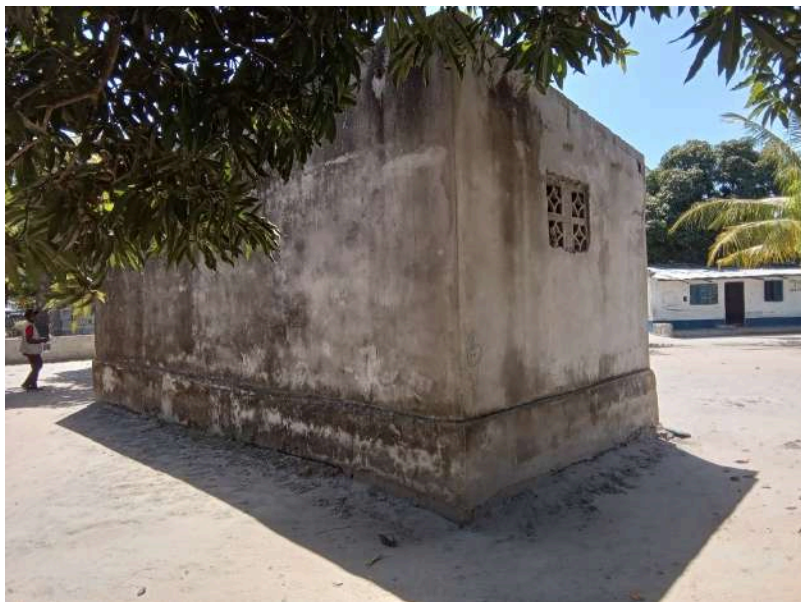
1701861549842.jpg

Habitação - Foto da esquina 3

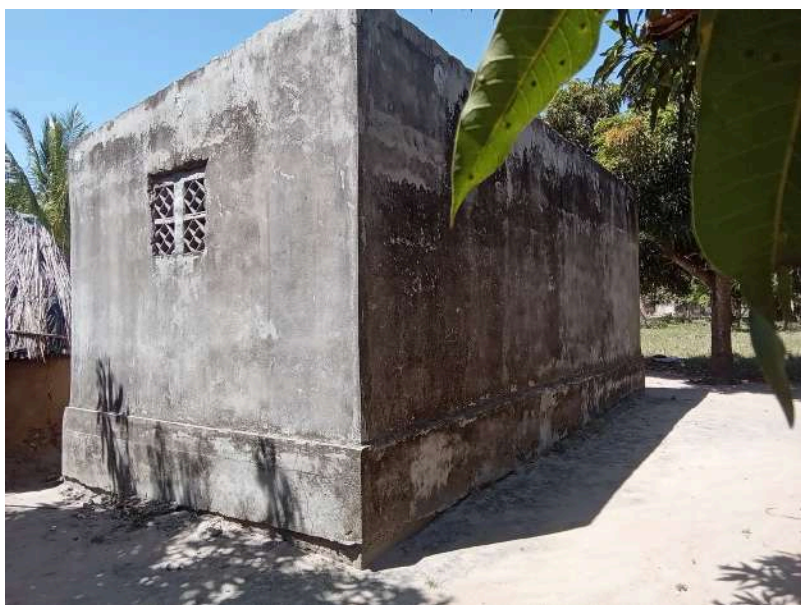
1701861567895.jpg

Habitação - Foto da esquina 4

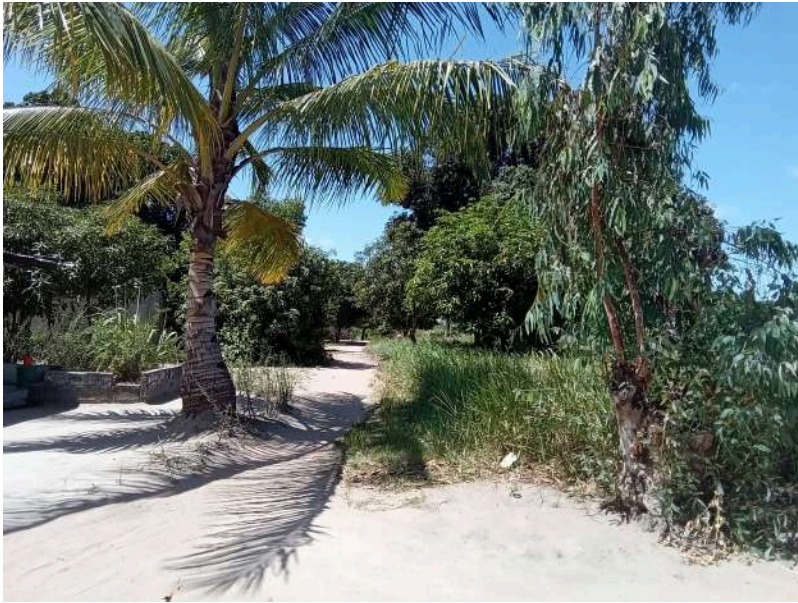
1701861609015.jpg

Lote - Foto do acesso

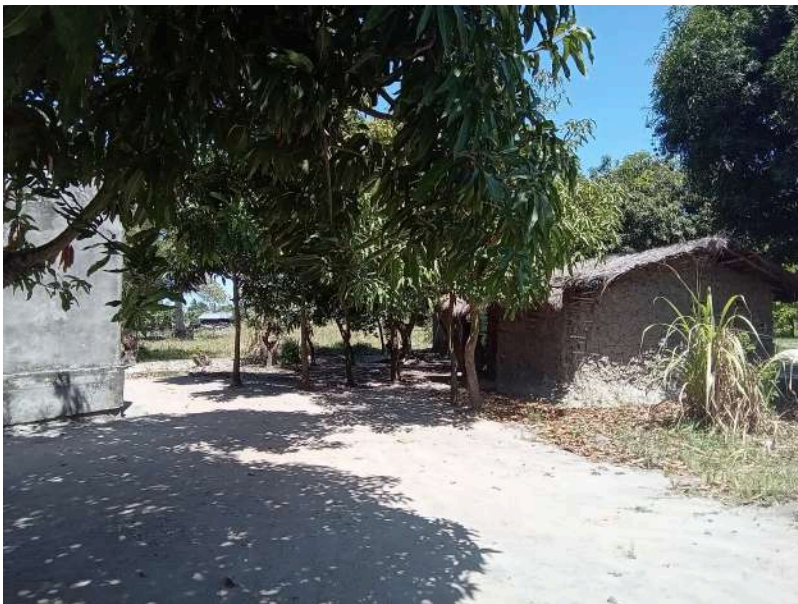
1701861586193.jpg

Foto do espaço livre para construção/armazém/preparação da obra

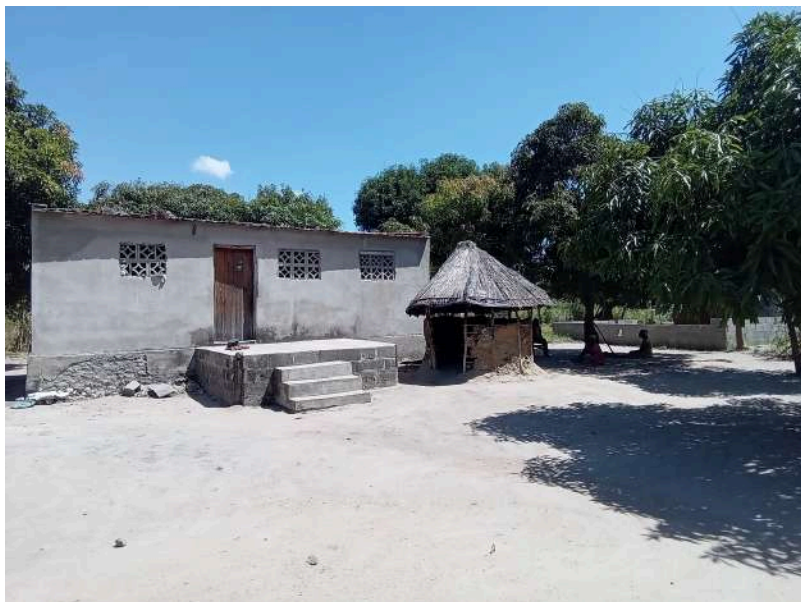
1701861619088.jpg

Plot - Vista geral 1

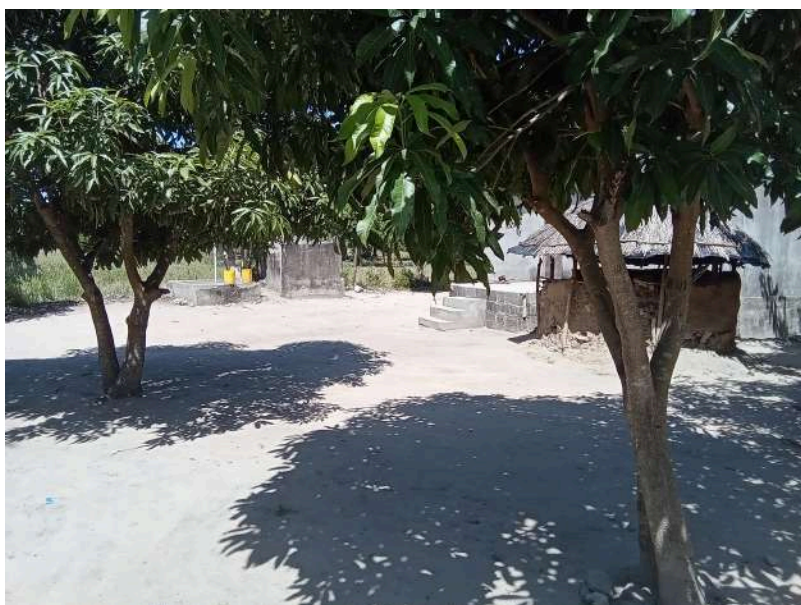
1701861639687.jpg

Plot - Vista geral 2
