Verificação de elegibilidade

OBRA/5209/2023

Francisca Thomo

Dondo

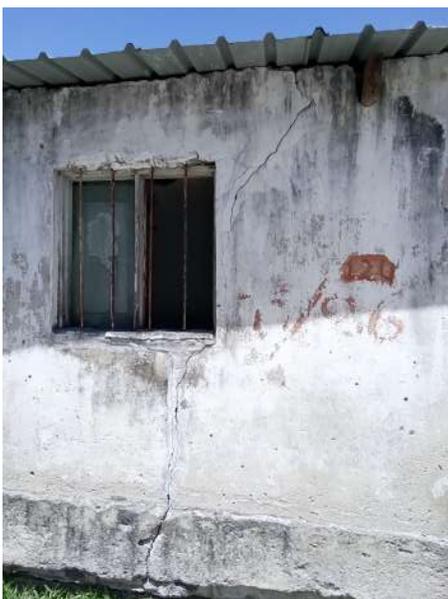
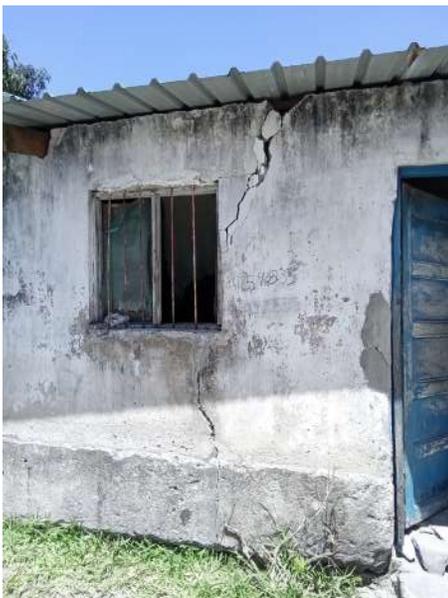
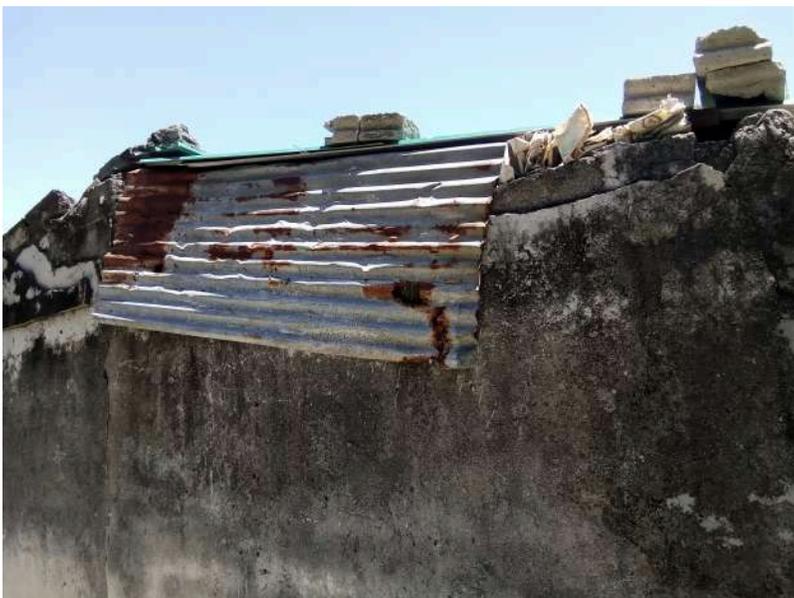
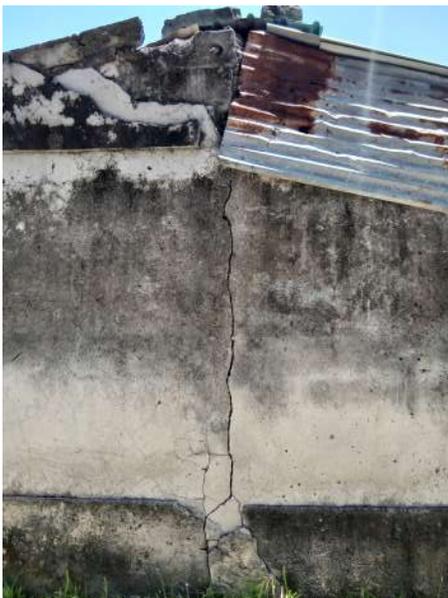
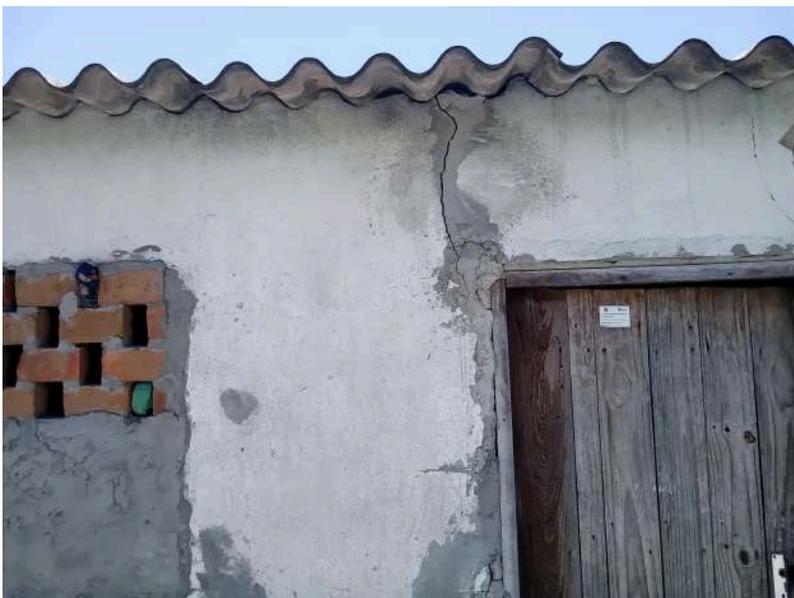
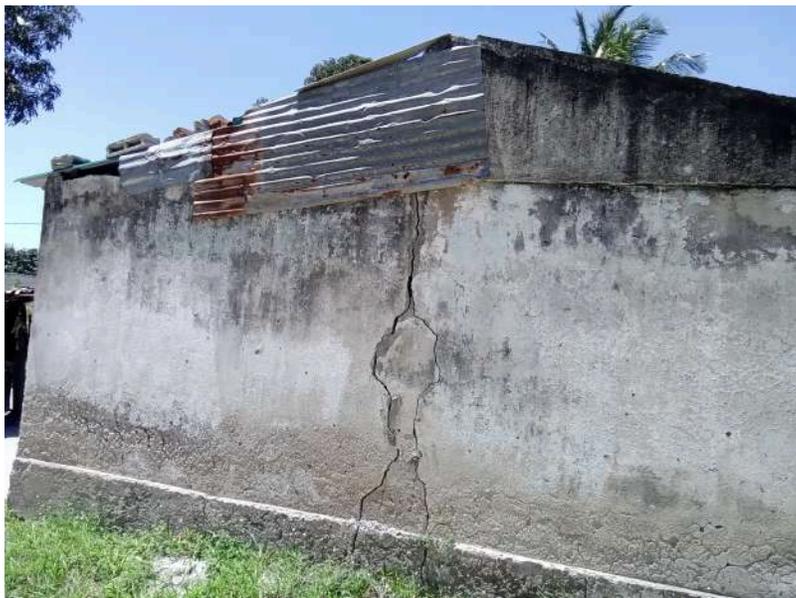
A casa da beneficiária foi extremamente afectada pelos ciclones Idai e Kenneth. As paredes encont
