Verificação de elegibilidade

OBRA/7010/2023

Joaquina Sande

Mafarinha

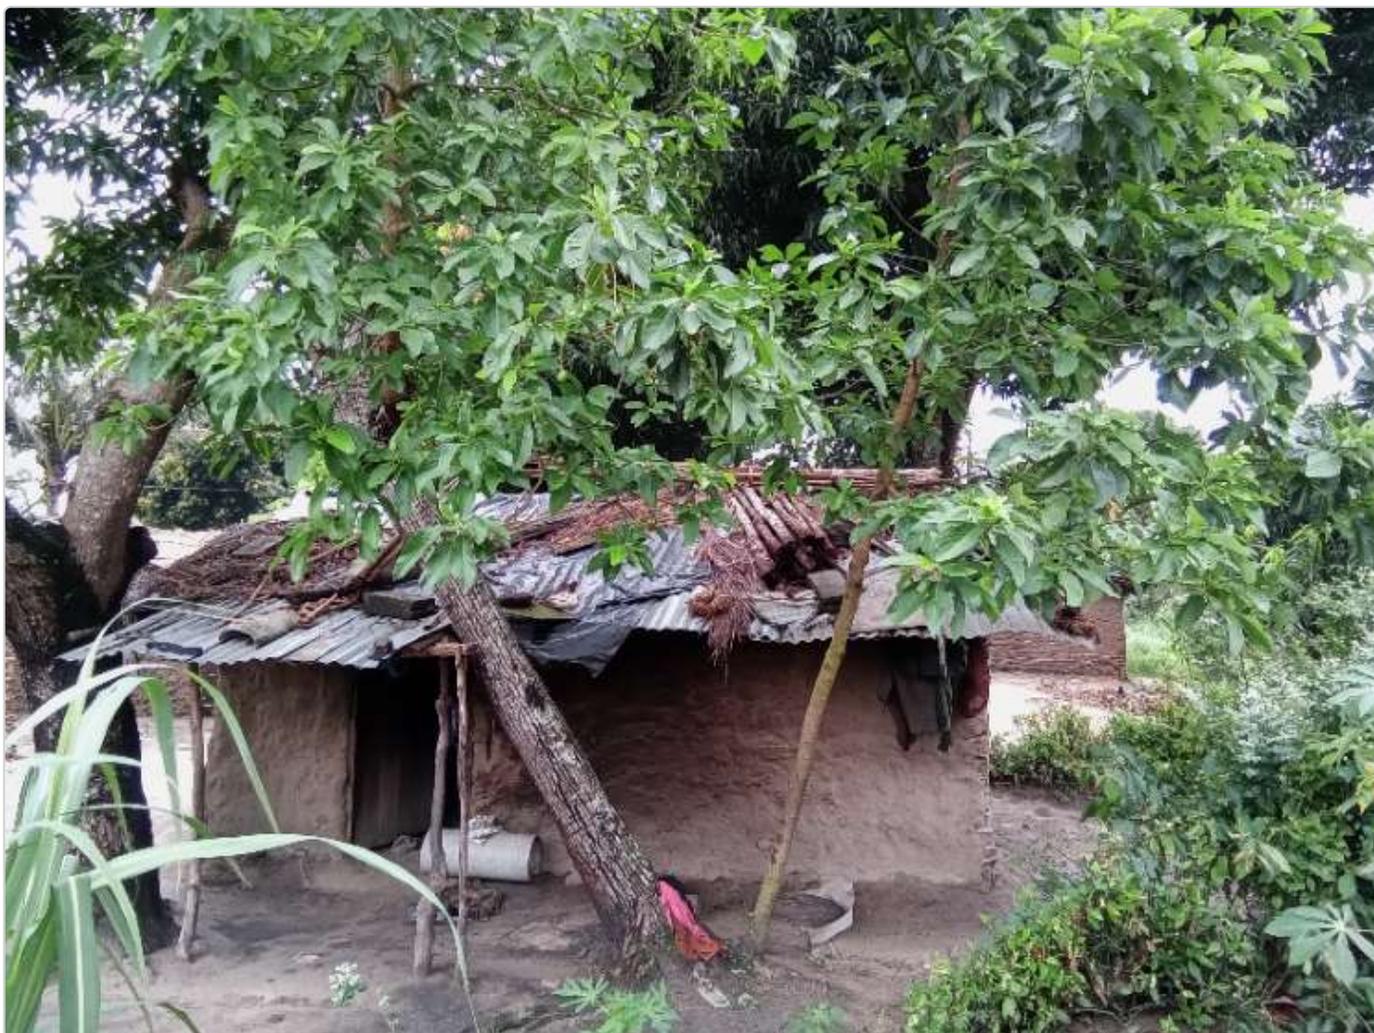
1699439349710.jpg

A casa existente (de material misto) não apresenta condições de segurança.Ela será demolida (aco
