Verificação de elegibilidade

Número da Obra (Obra/XXXX/2023)

OBRA/8799/2023

Dondo

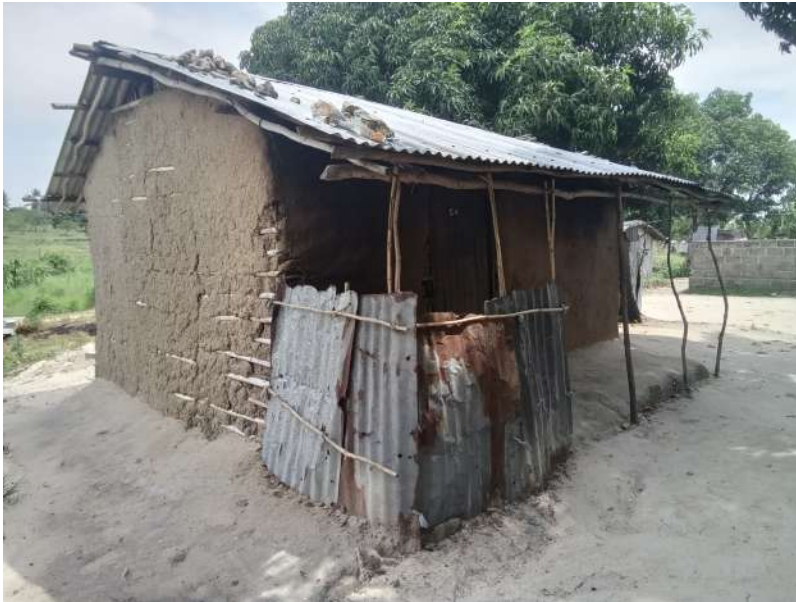
1701169664526.jpg

Habitação - Foto da esquina 1

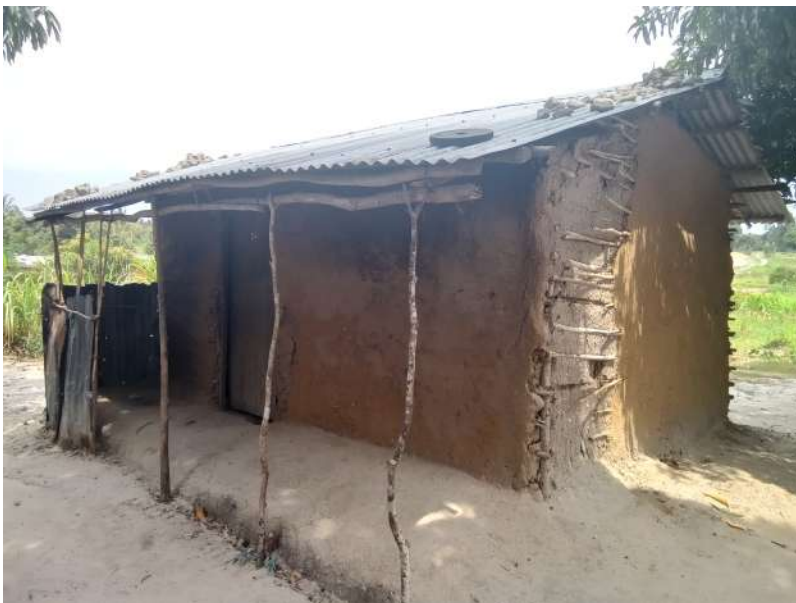
1701169678051.jpg

Habitação - Foto da esquina 2

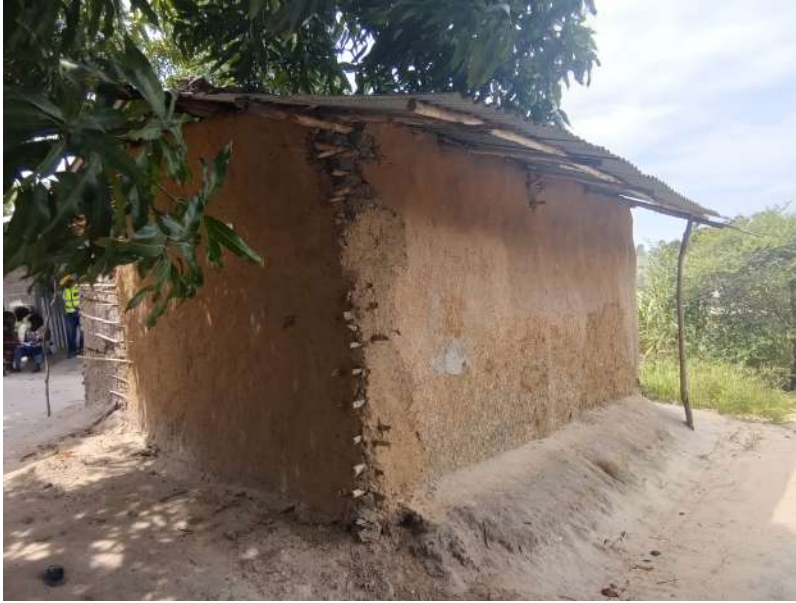
1701169693860.jpg

Habitação - Foto da esquina 3

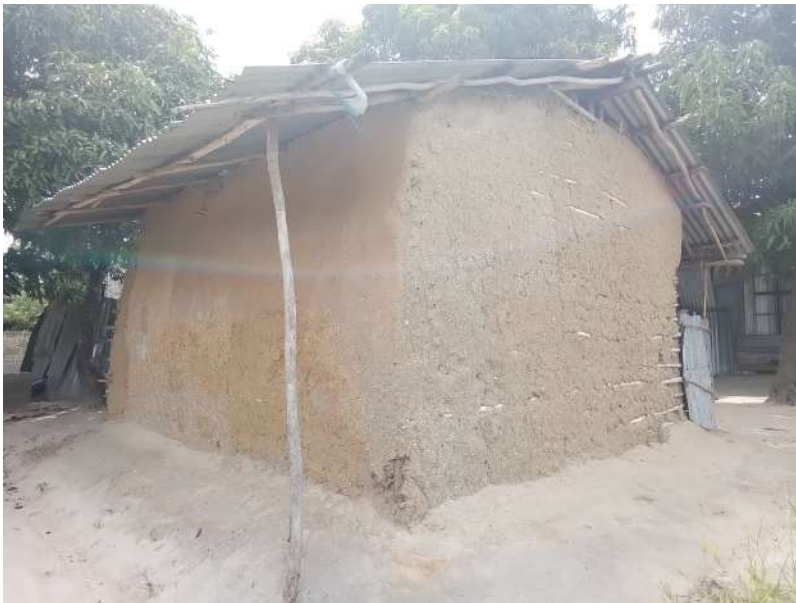
1701169708519.jpg

Habitação - Foto da esquina 4

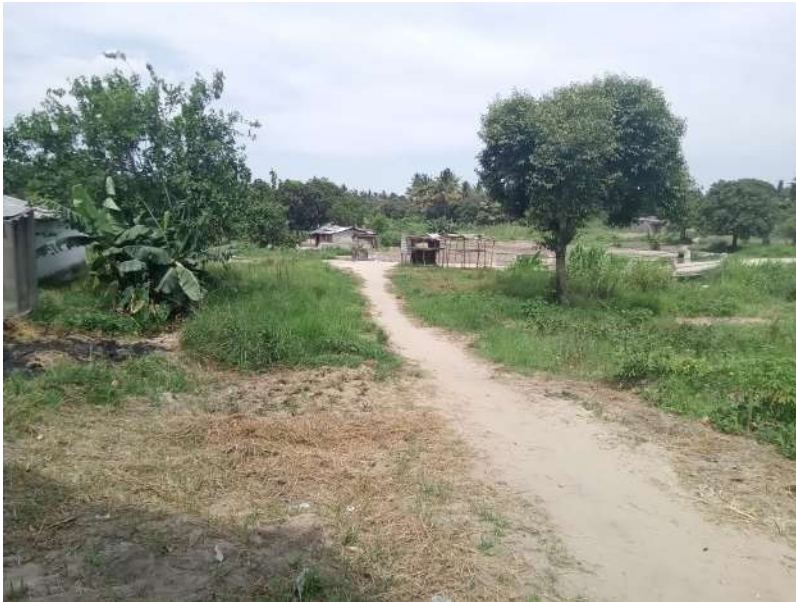
1701169731617.jpg

Lote - Foto do acesso

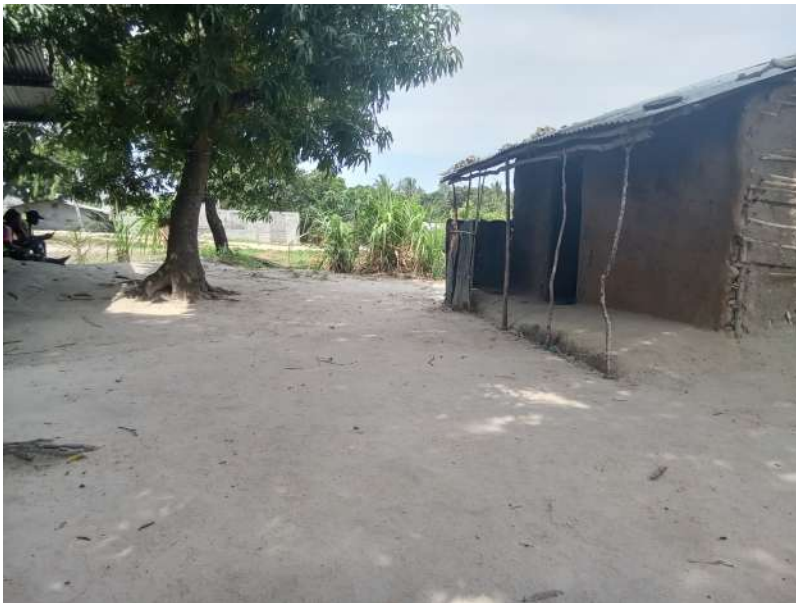
1701169785476.jpg

Foto do espaço livre para construção/armazém/preparação da obra

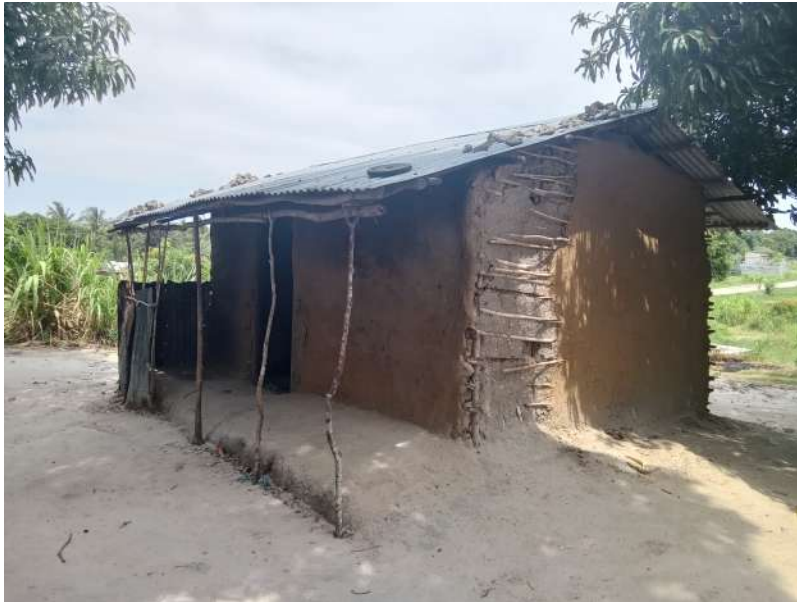
1701169800630.jpg

Foto do lugar onde o AF pode ficar temporariamente

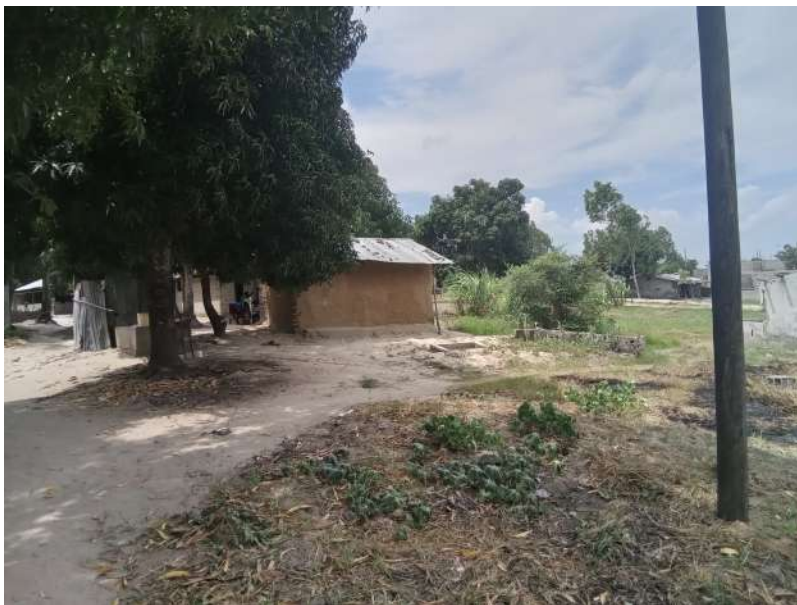
1701169740996.jpg

Plot - Vista geral 1

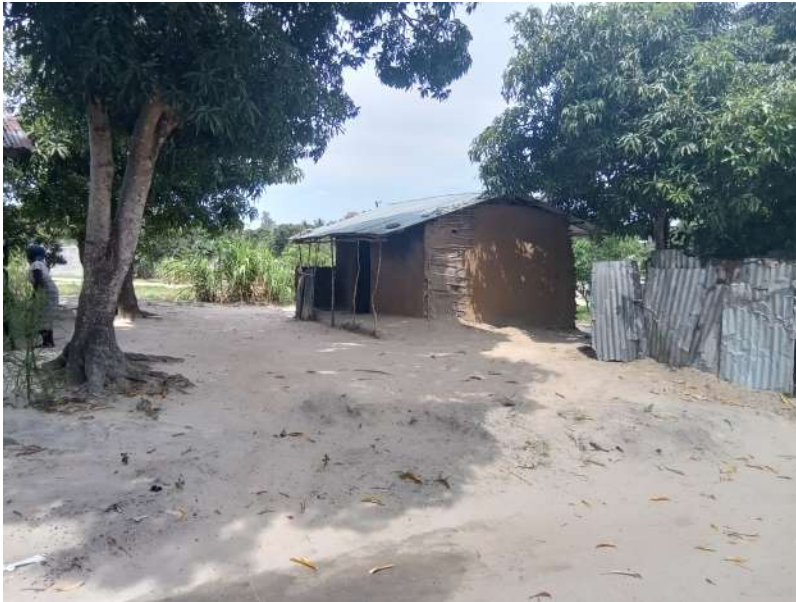
1701169766592.jpg

Plot - Vista geral 2
