Verificação de elegibilidade

INHAMIZUA_579

OBRA/14099/2023

Inhamizua

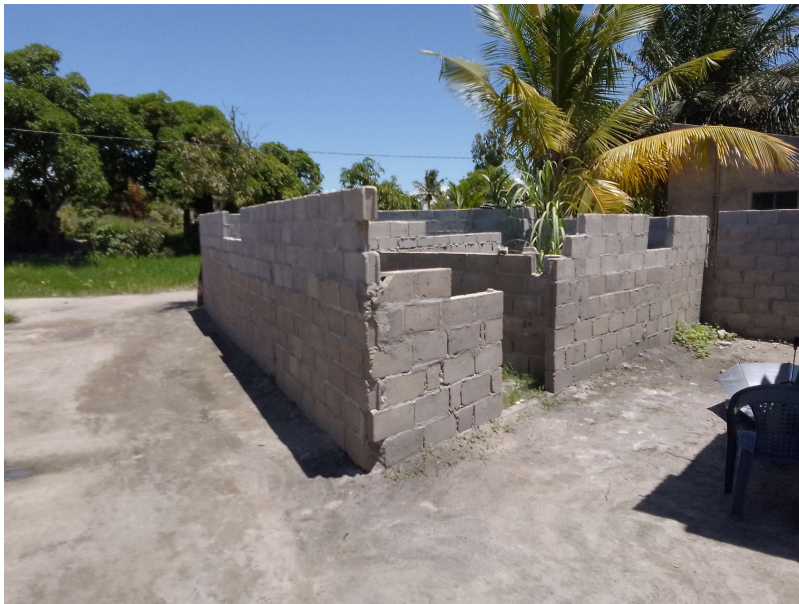
Outras fotos relevantes ou registo de dados não previstos verificados no terreno

A CASA ESTÁ ALUGADA; A casa não tem pilares, tem apenas viga geral; a cobertura é de zinco e est
