Verificação de elegibilidade

MATADOURO_72

OBRA/1831/2023

Posto Administrativo Urbano 3 Urbano 5**Localidade** Alto da Manga Inhamizua Chingussura Matadouro Inhaconjo Vila Massane**Bairro**Matadouro

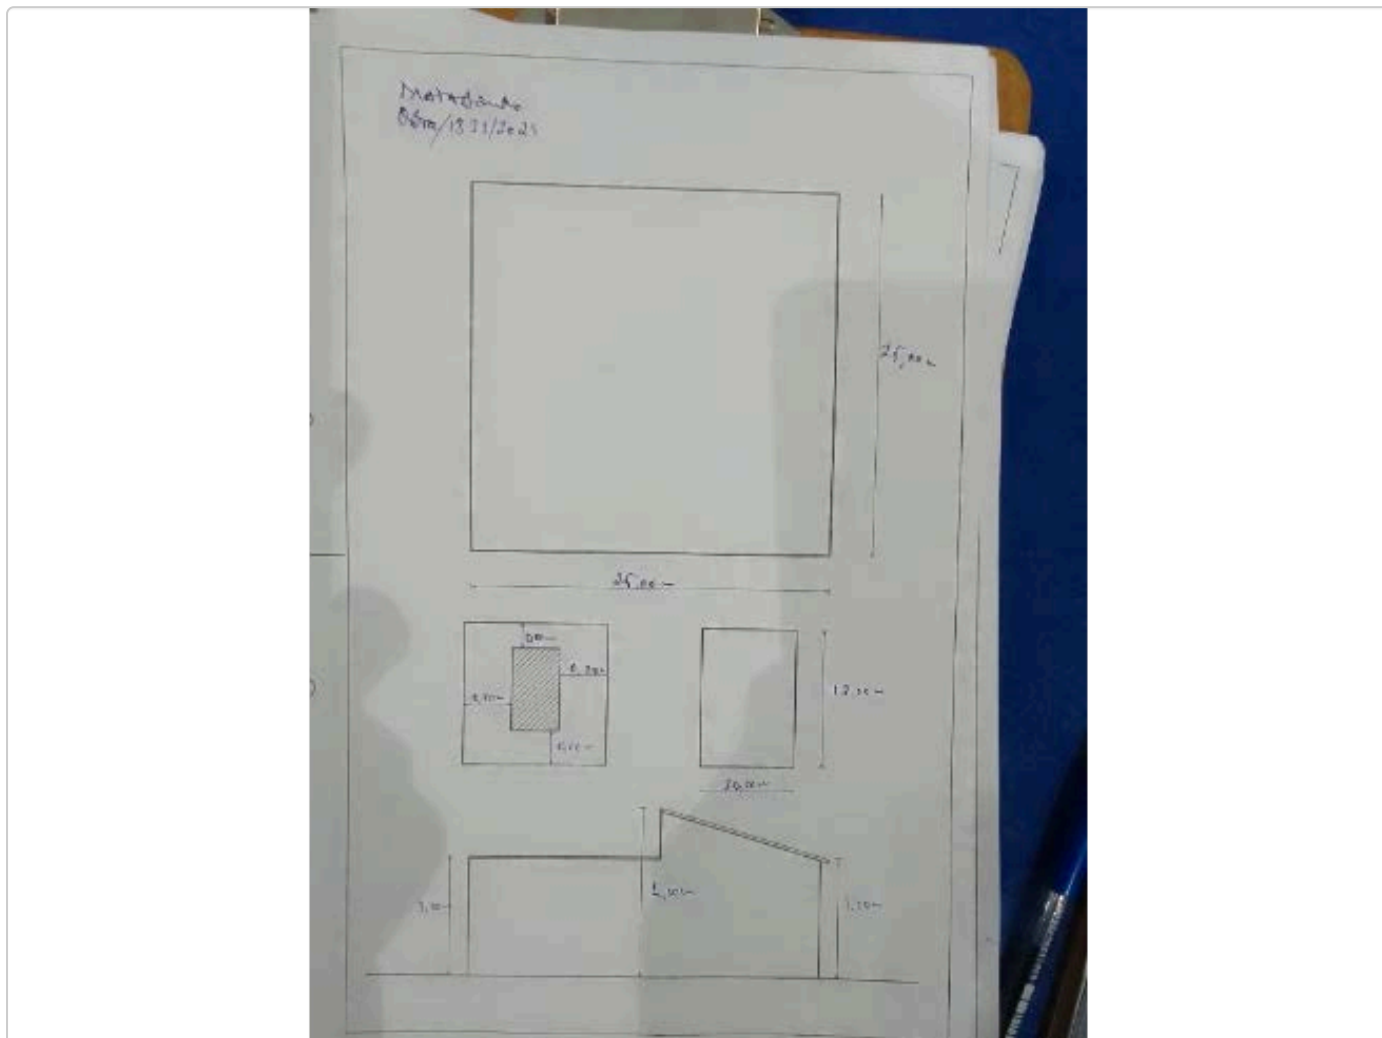
Fotos adicionais

A casa toda esta coberta por lusalite, apenas o terraço está coberto por Chapas IBR
