Verificação de elegibilidade

MATADOURO_75

OBRA/1984/2023

Posto Administrativo Urbano 3 Urbano 5**Localidade** Alto da Manga Inhamizua Chingussura Matadouro Inhaconjo Vila Massane**Bairro**Matadouro

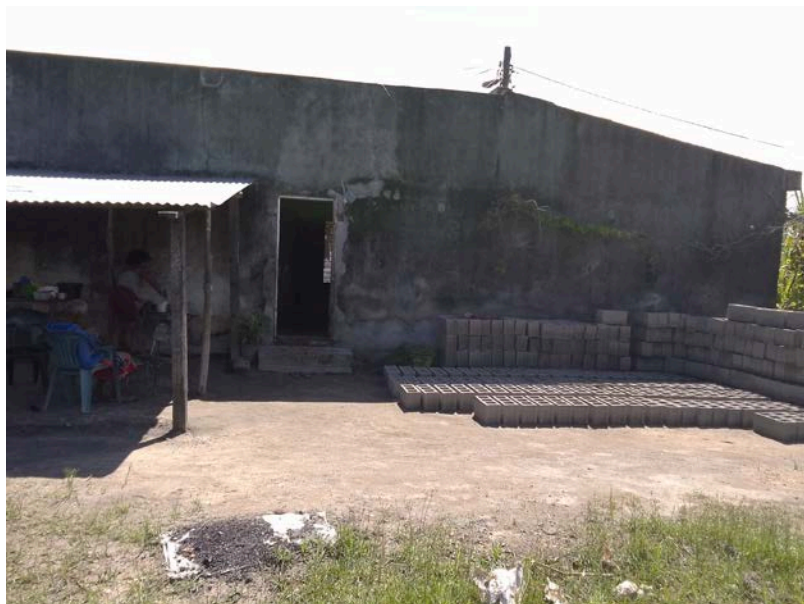
1713262643049.jpg

Habitação - Foto da esquina 1

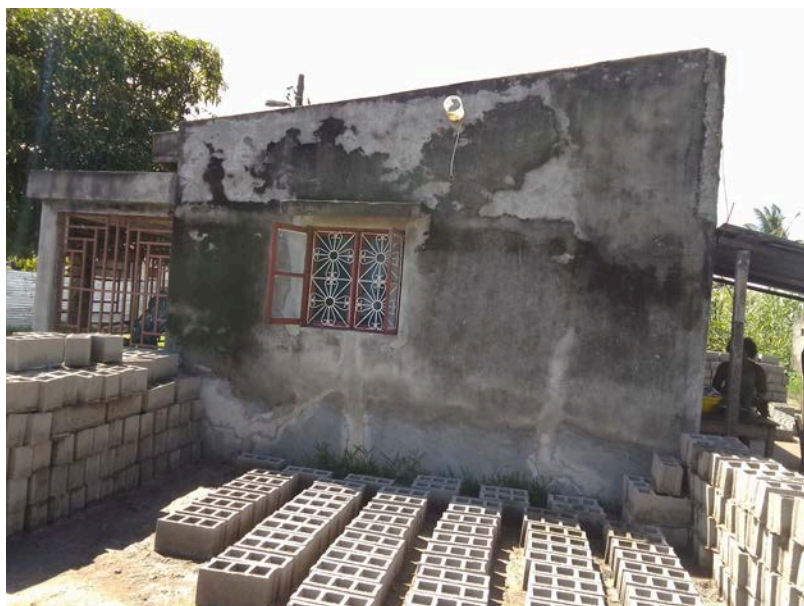
1713262665177.jpg

Habitação - Foto da esquina 2

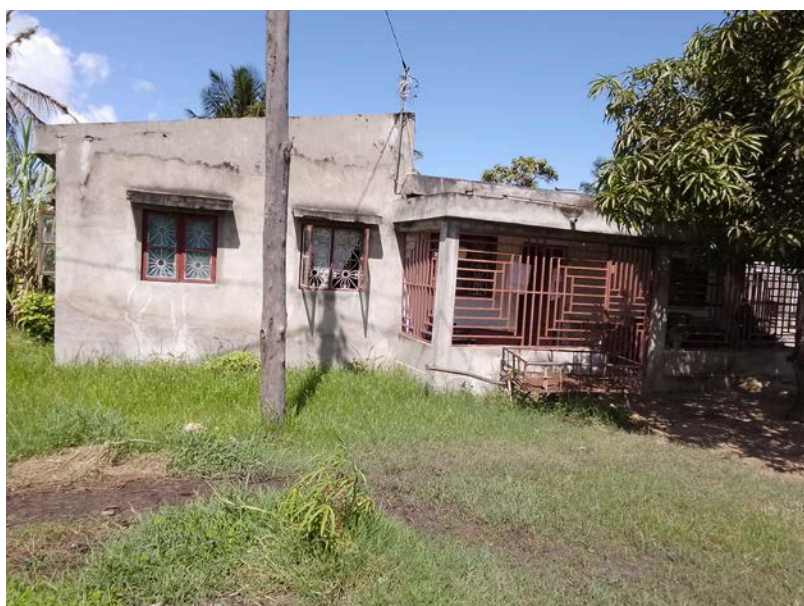
1713262704623.jpg

Habitação - Foto da esquina 3

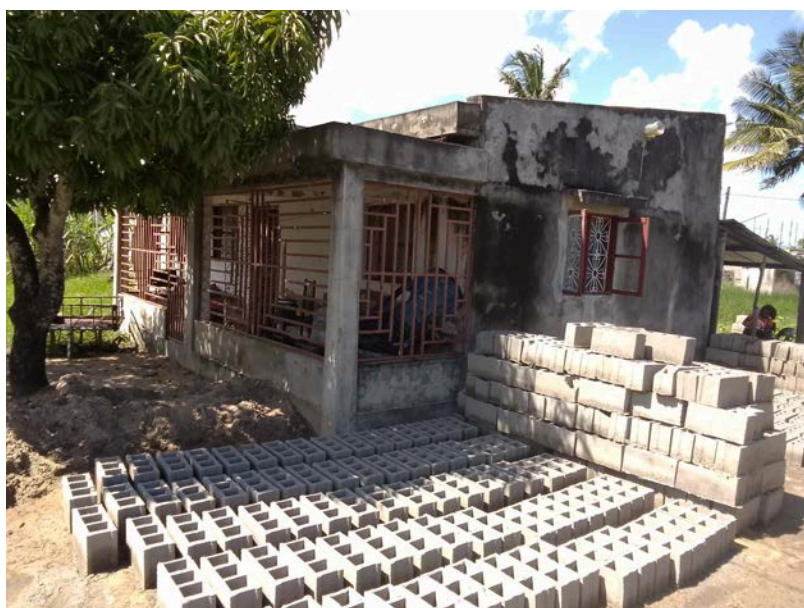
1713262731843.jpg

Habitação - Foto da esquina 4

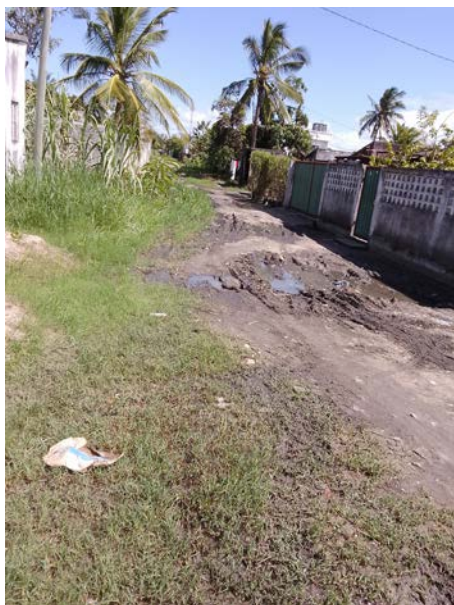
1713262778735.jpg

Lote - Foto do acesso

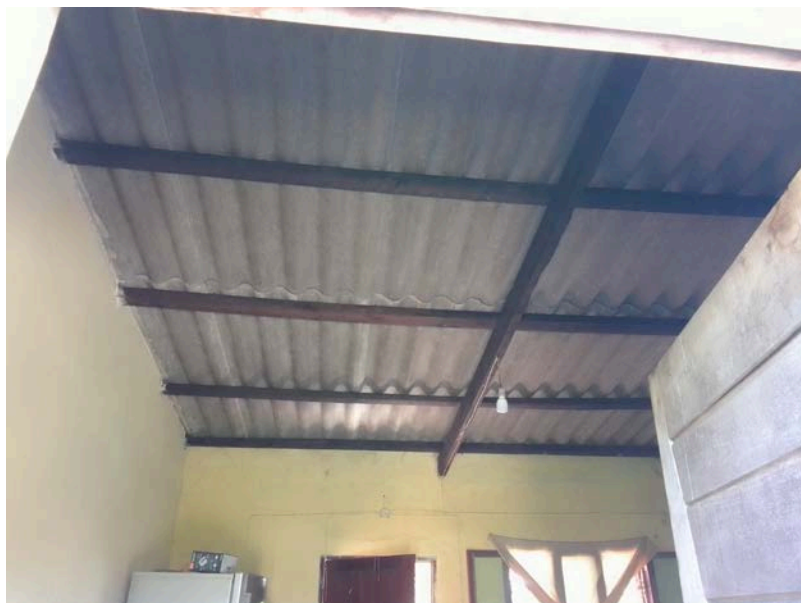
1713262810526.jpg

Outras fotos relevantes ou registo de dados não previstos verificados no terreno
