Verificação de elegibilidade

MATADOURO_107

OBRA/2742/2023

Matadouro

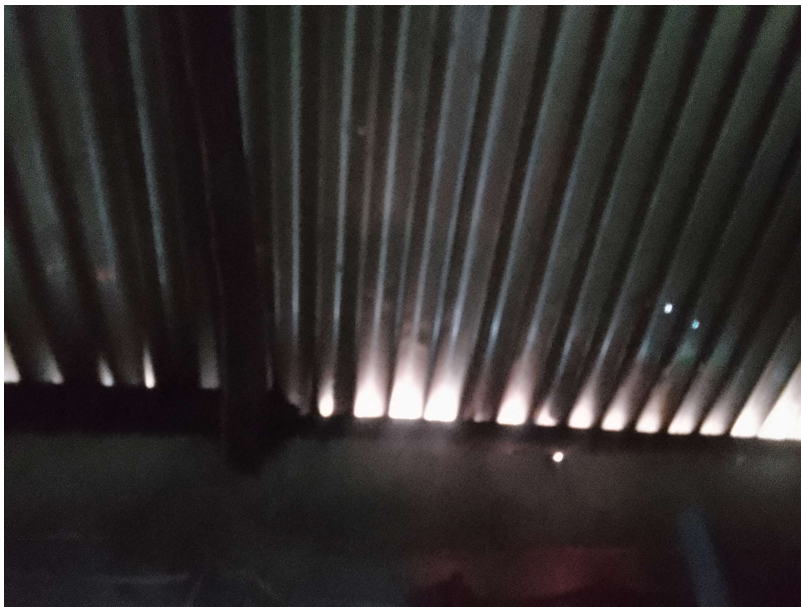
Outras fotos relevantes ou registo de dados não previstos verificados no terreno

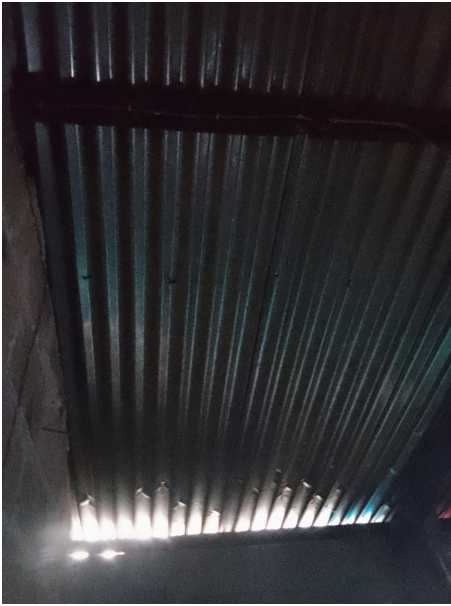
Outras fotos relevantes ou registo de dados não previstos verificados no terreno
