Verificação de elegibilidade

CHOTA_141

OBRA/13483/2023

Chota

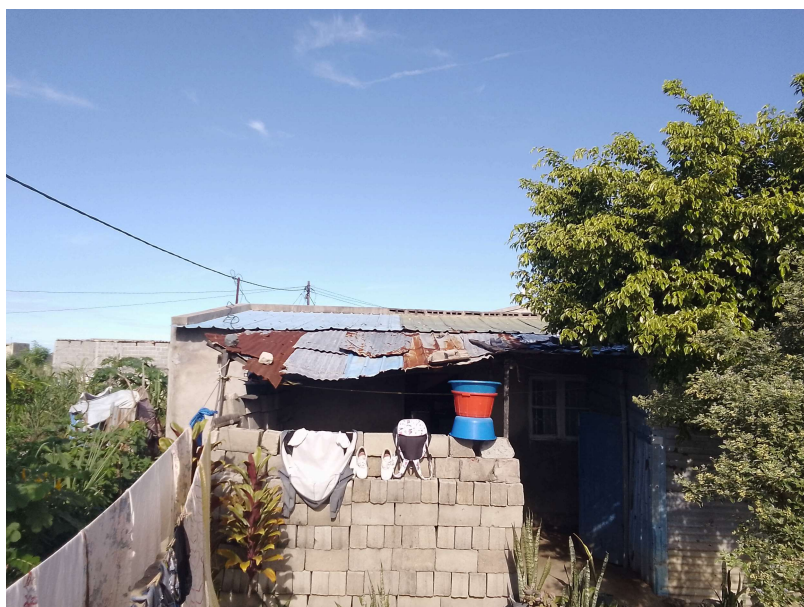
1713444618275.jpg

Outras fotos relevantes ou registo de dados não previstos verificados no terreno

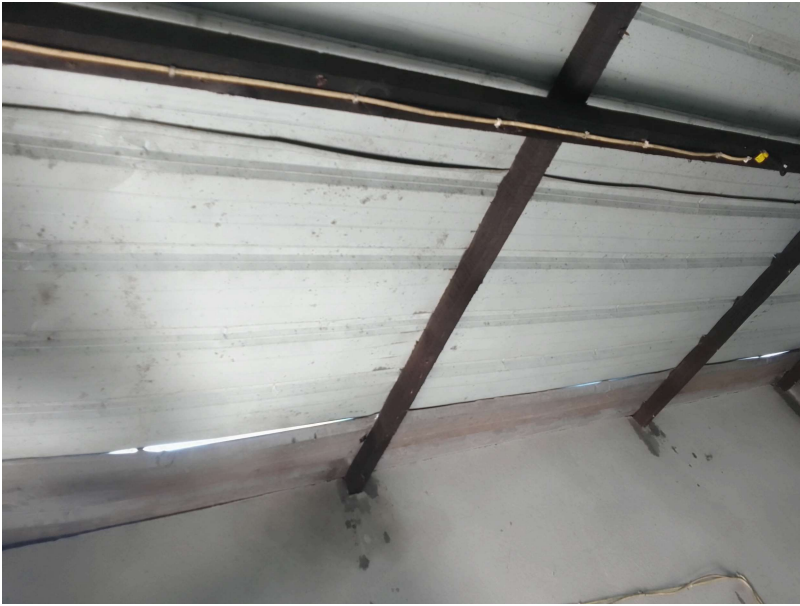
1713444739590.jpg

Outras fotos relevantes ou registo de dados não previstos verificados no terreno
