Verificação de elegibilidade

MATADOURO_152

OBRA/3973/2023

Matadouro

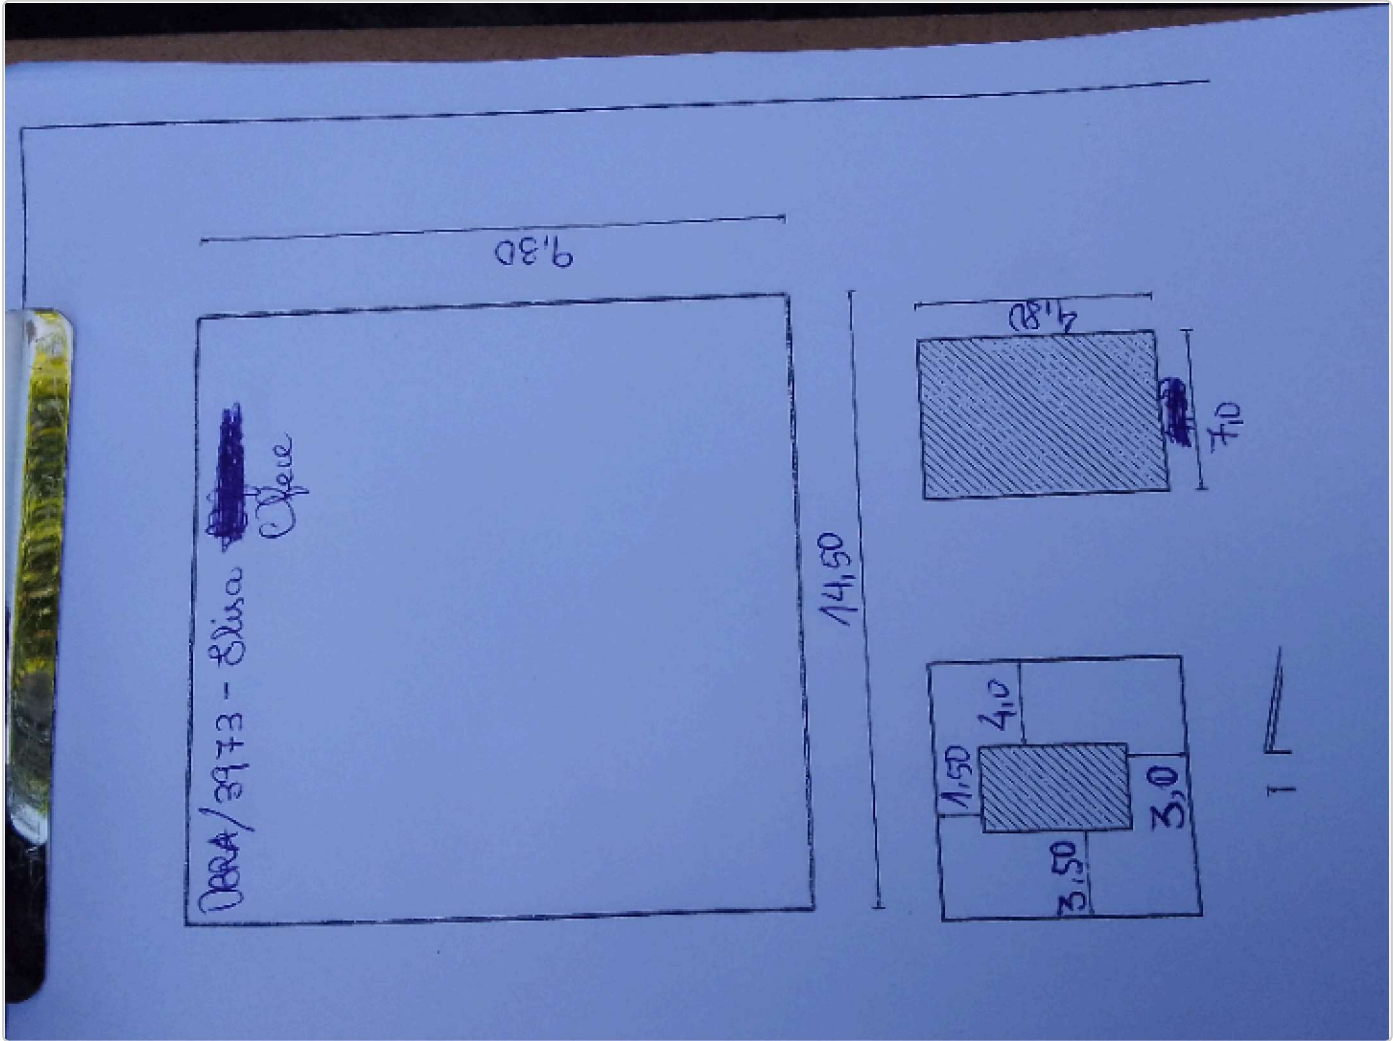
Fotos adicionais

A casa só tem viga geral e a cobertura tem problemas de infiltração.
