# Verificação de elegibilidade

Obra/9788/2023

050192-01/521

Nhamainga

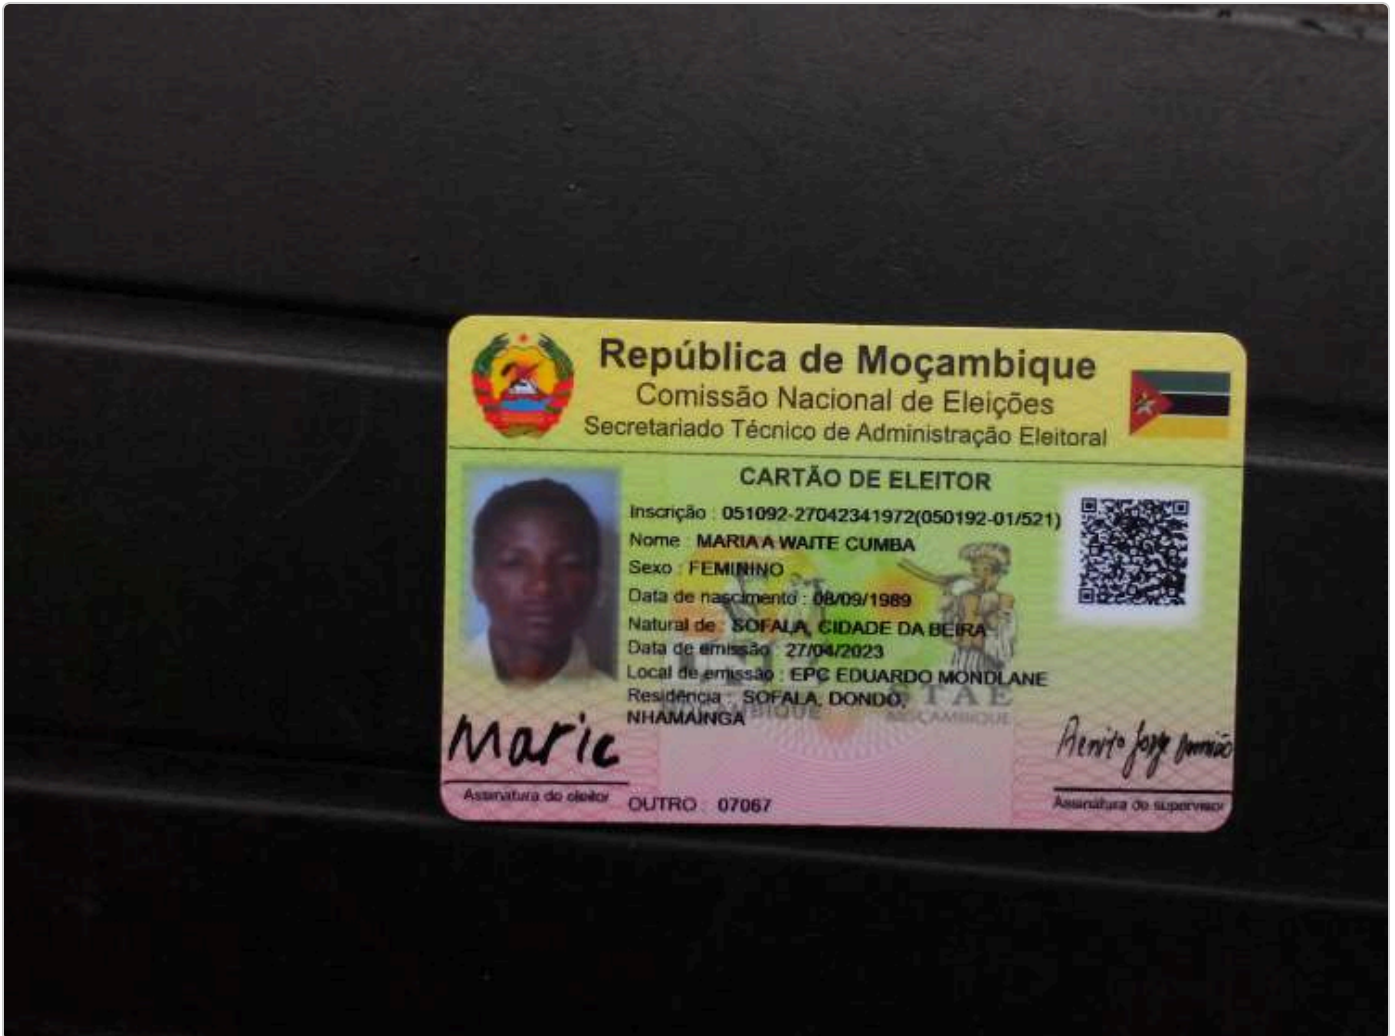
### Fotos adicionais

A casa da beneficiária foi totalmente destruída durante a passagem do ciclone IDAI, recuperada pe
