Verificação de elegibilidade

MATADOURO_194

(OBRA/5229/2023)

Matadouro

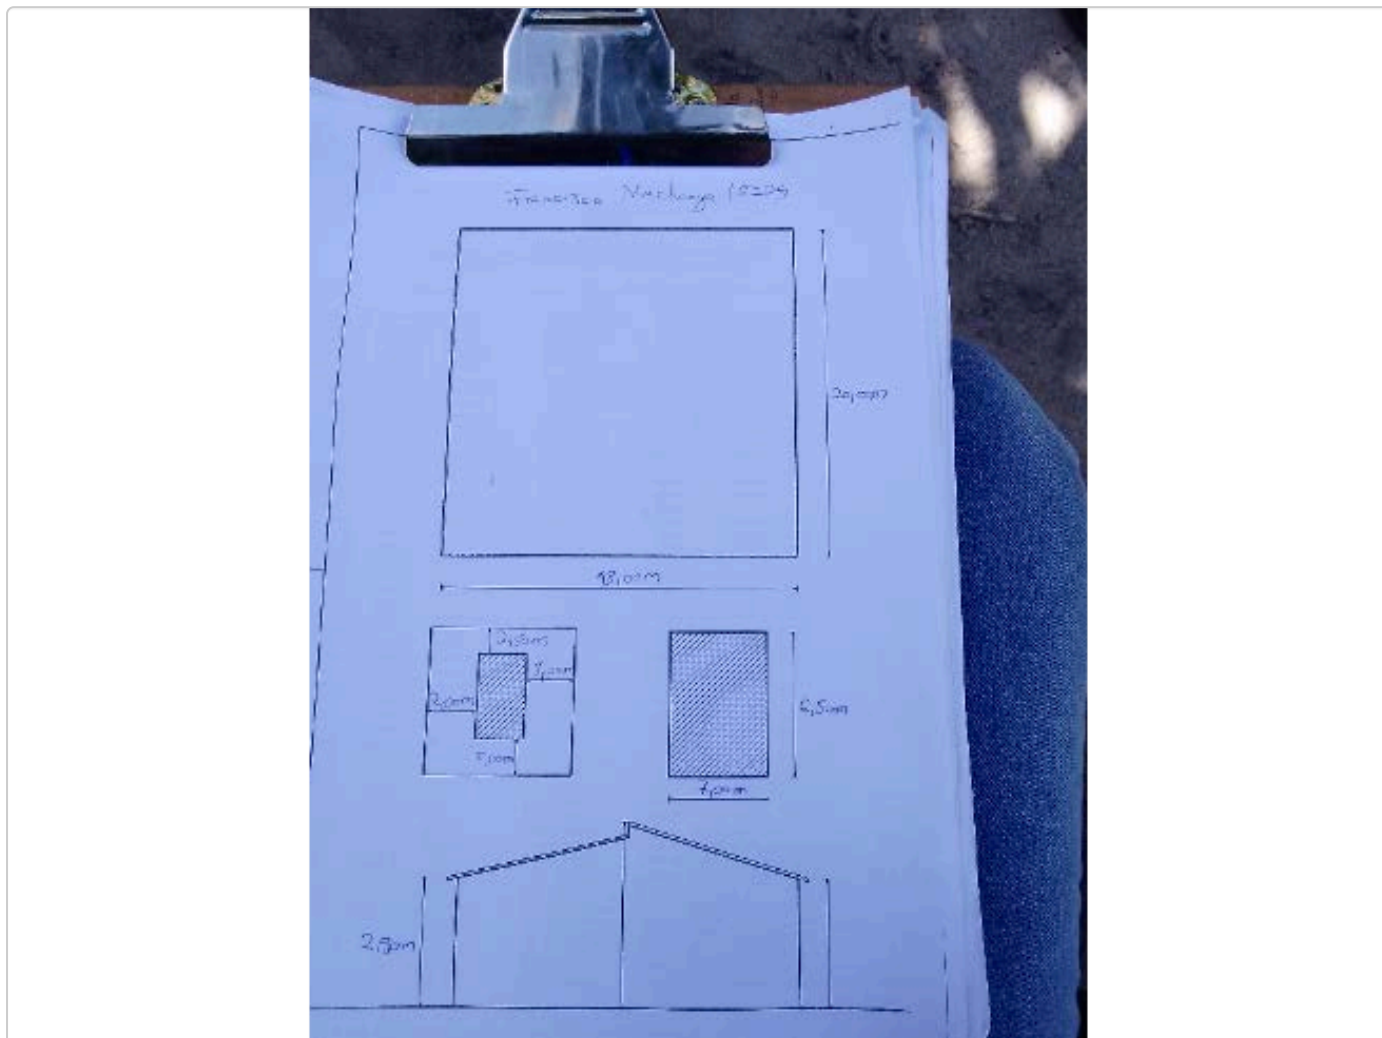
Fotos adicionais

Notas (se aplicável)**Outras informações adicionais relevantes**Cobertura danificada entra água dentro da casa.
