Verificação de elegibilidade

MATADOURO_74

OBRA/1973/2023

Matadouro

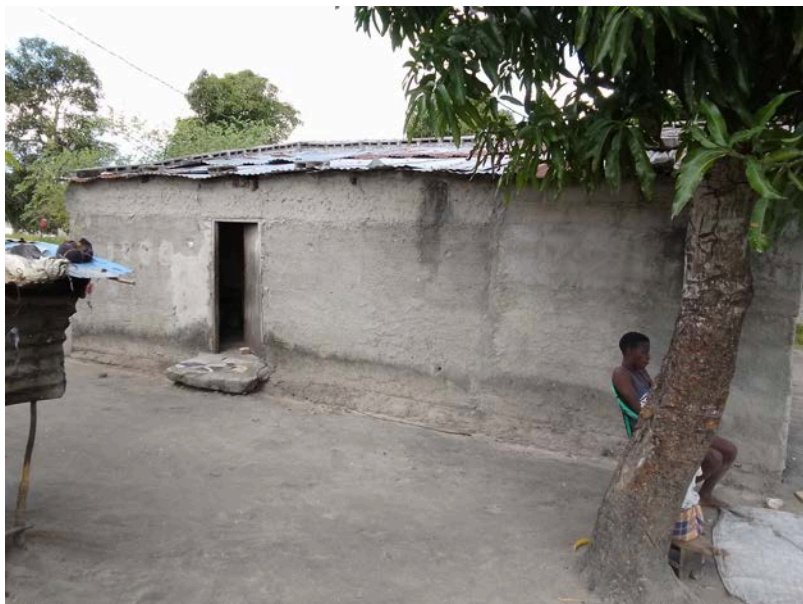
1714985585620.jpg

Habitação - Foto da esquina 1

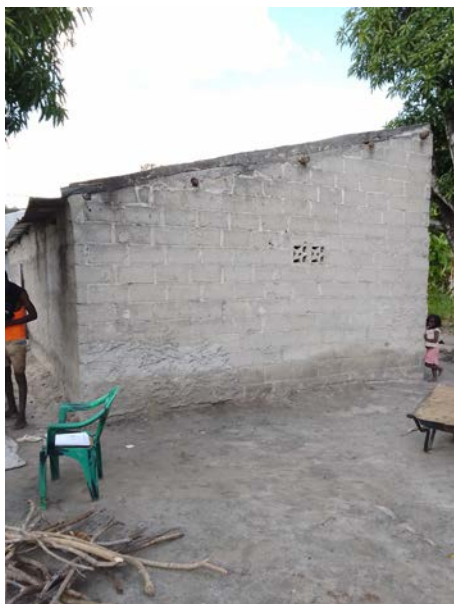
1714985611417.jpg

Habitação - Foto da esquina 2

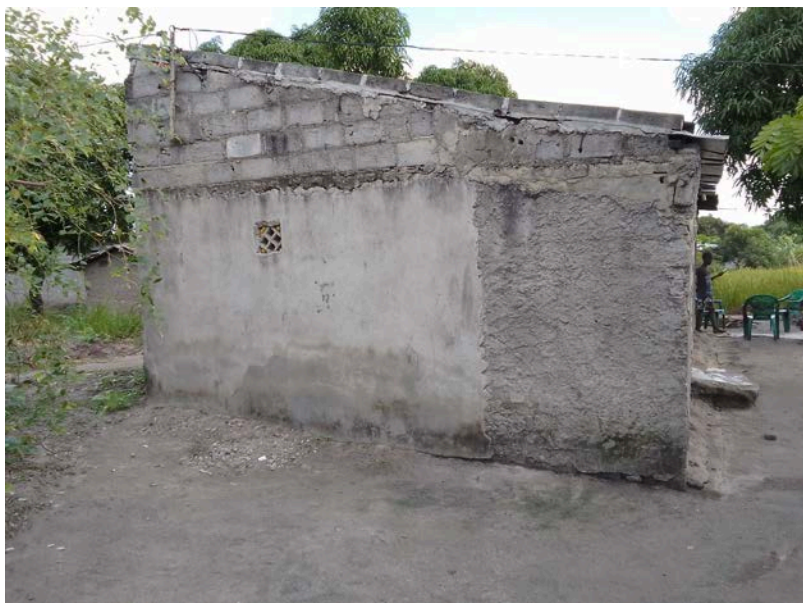
1714985636369.jpg

Habitação - Foto da esquina 3

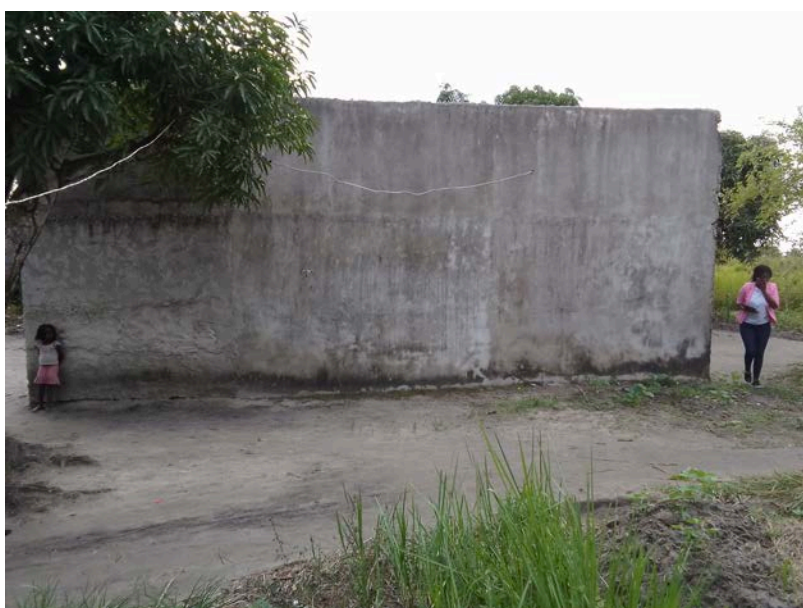
1714985665431.jpg

Habitação - Foto da esquina 4

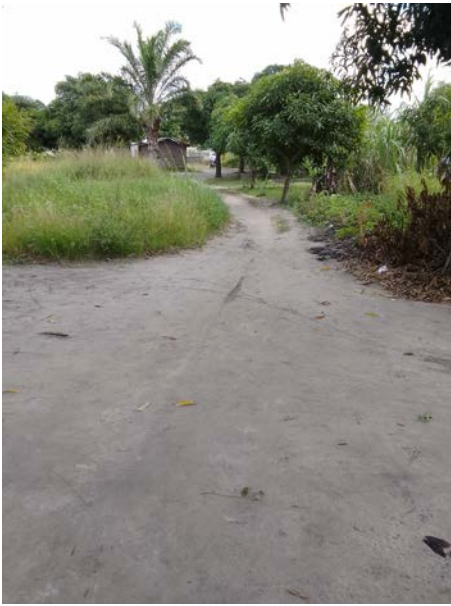
1714985706221.jpg

Lote - Foto do acesso

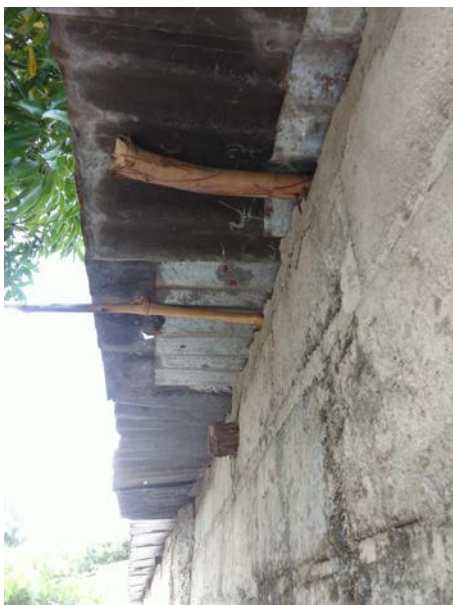
1714985728813.jpg

Outras fotos relevantes ou registo de dados não previstos verificados no terreno

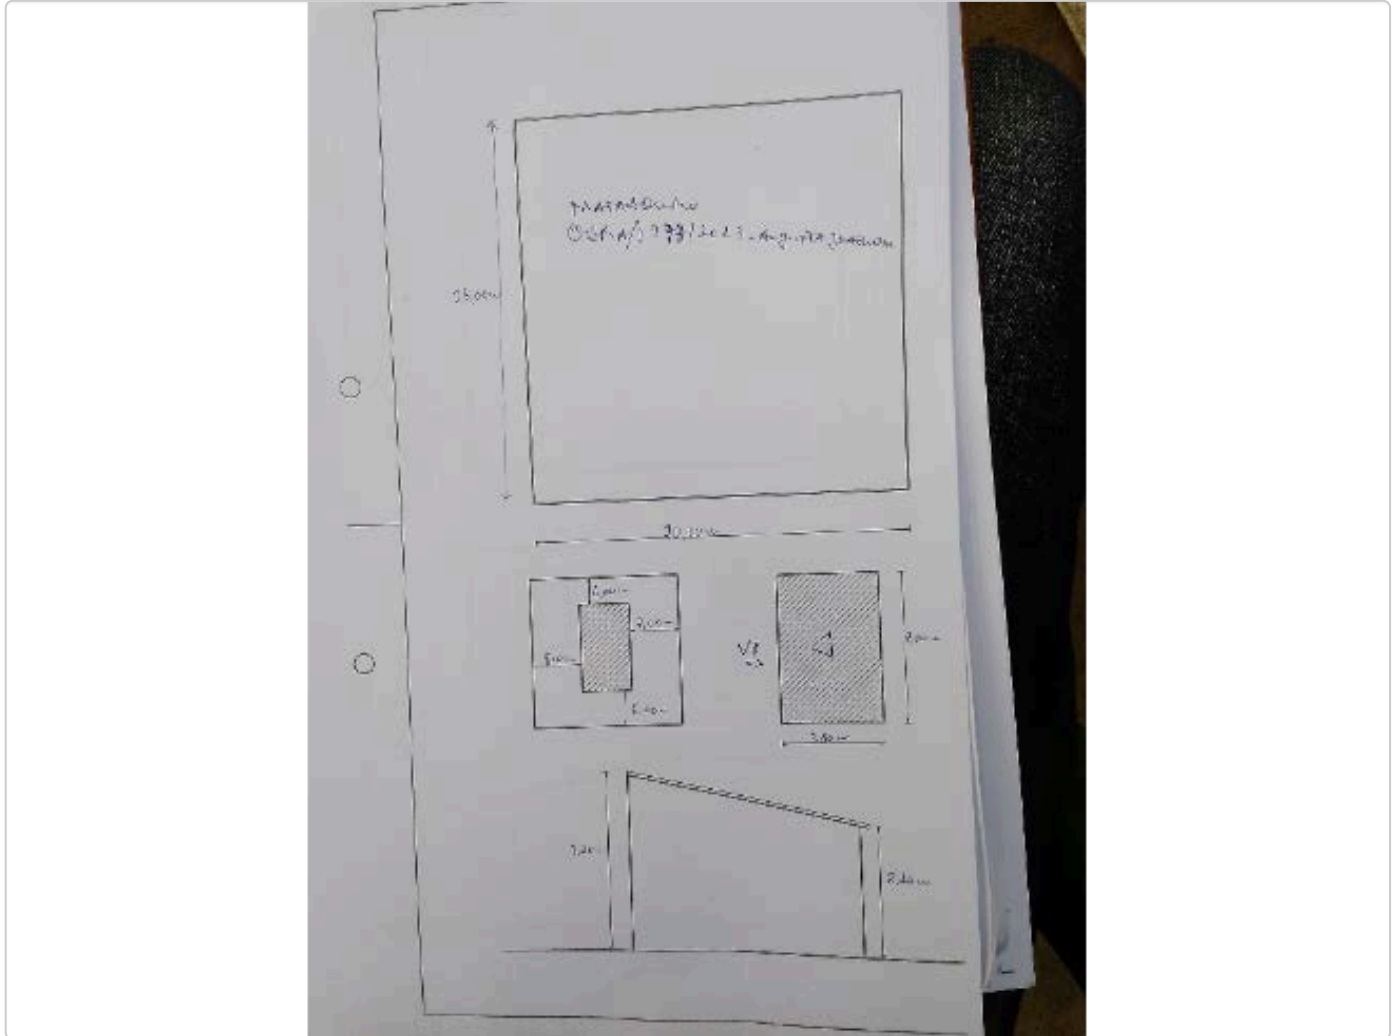
1714986585813.jpg

A casa da Beneficiária é feita de material convencional, não possui elementos estruturais (vigas e pilares) a cobertura é feita de chapas de zinco danificadas e sem barrotes e pregos adequados.
