Verificação de elegibilidade

MATADOURO_351

OBRA/8951/2023

Matadouro

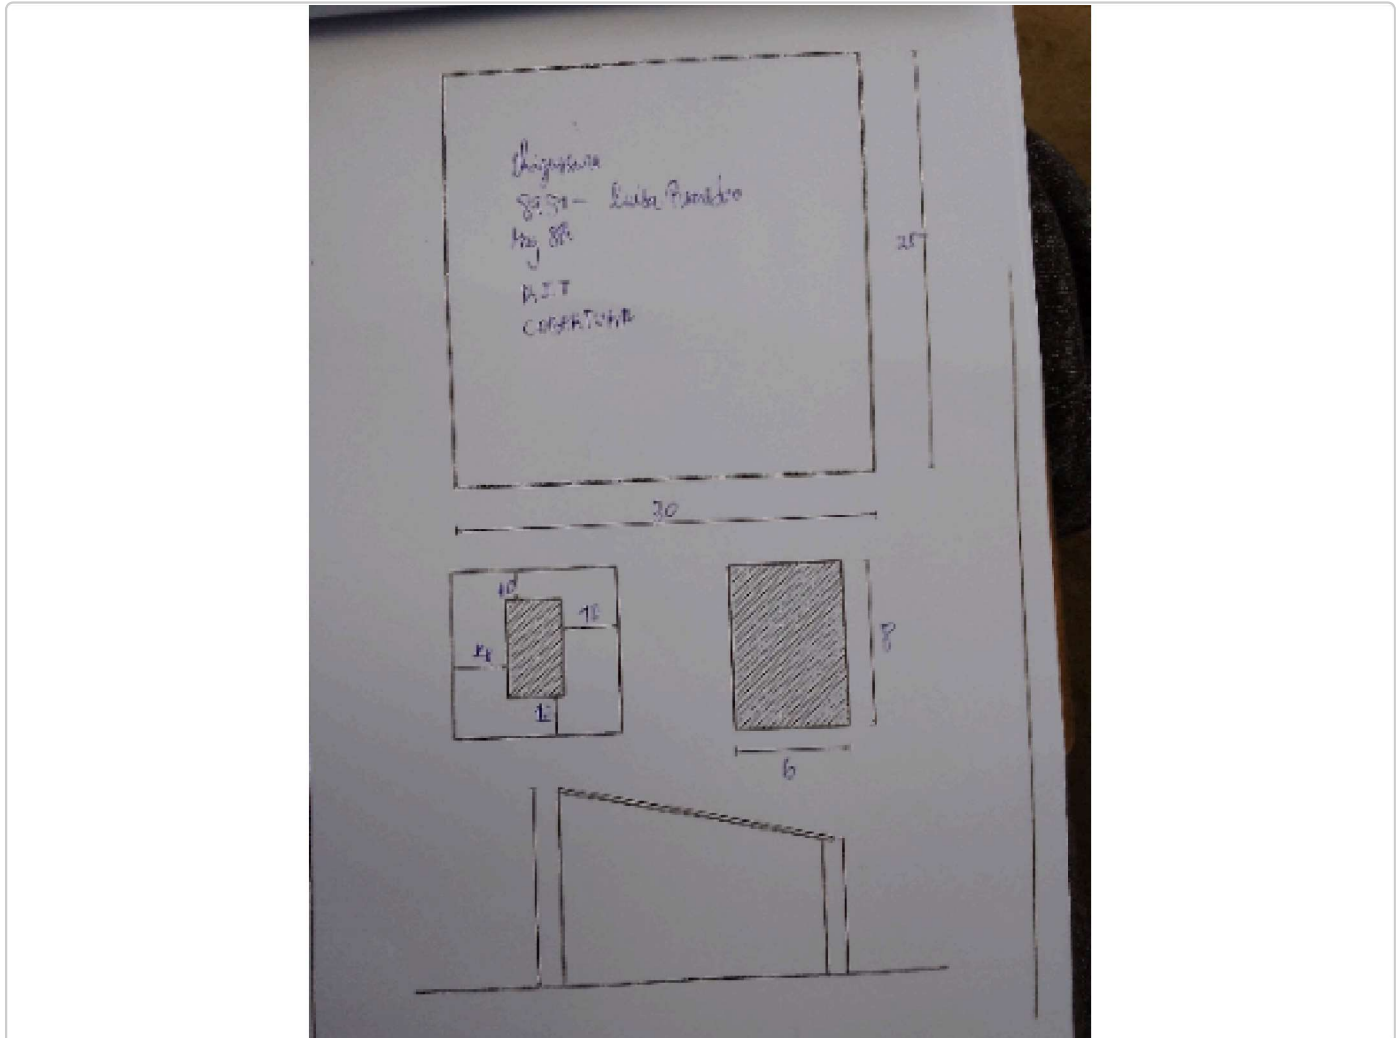
Fotos adicionais

A parte estrutural da residência aparentemente se encontra em bom estado tendo ela uma e outra fissura que não afetam a parte estrutural e a cobertura está comprometida sendo ela de losalite e pelo tempo já se encontra destruída KIT COBERTURA
