Verificação de elegibilidade

2024-05-06

OBRA/11536/2023

Matadouro

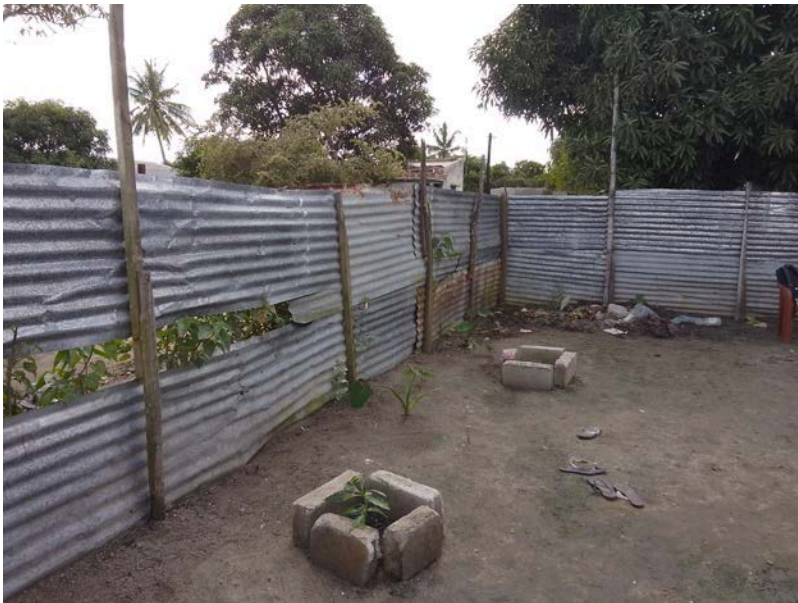
Outras fotos relevantes ou registo de dados não previstos verificados no terreno
