Verificação de elegibilidade

MATADOURO_209

OBRA/5652/2023

Matadouro

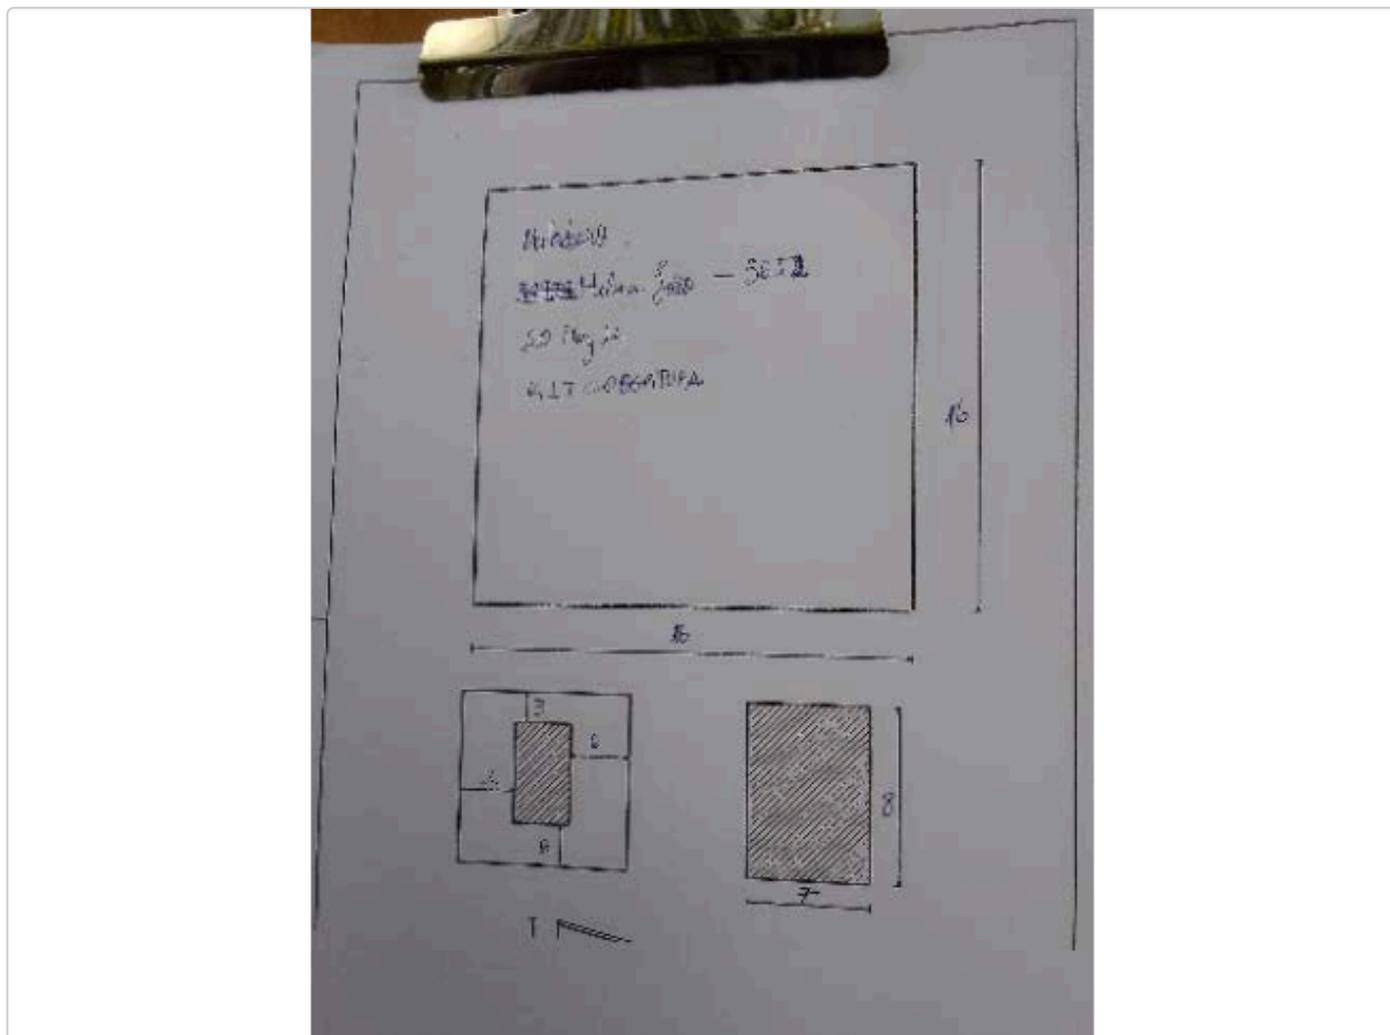
1716198799886.jpg

A parte estrutural da residência aparentemente se encontra em bom estado tendo ela uma e outra fissura que não afetam a parte estrutural e a cobertura está comprometida sendo ela de zinco e pelo tempo já se encontra sobre efeito de corrosão e isso faz com que a água das chuvas entrem na casaKIT COBERTURA
