Verificação de elegibilidade

MATADOURO_266

OBRA/6809/2023

Alto da Manga

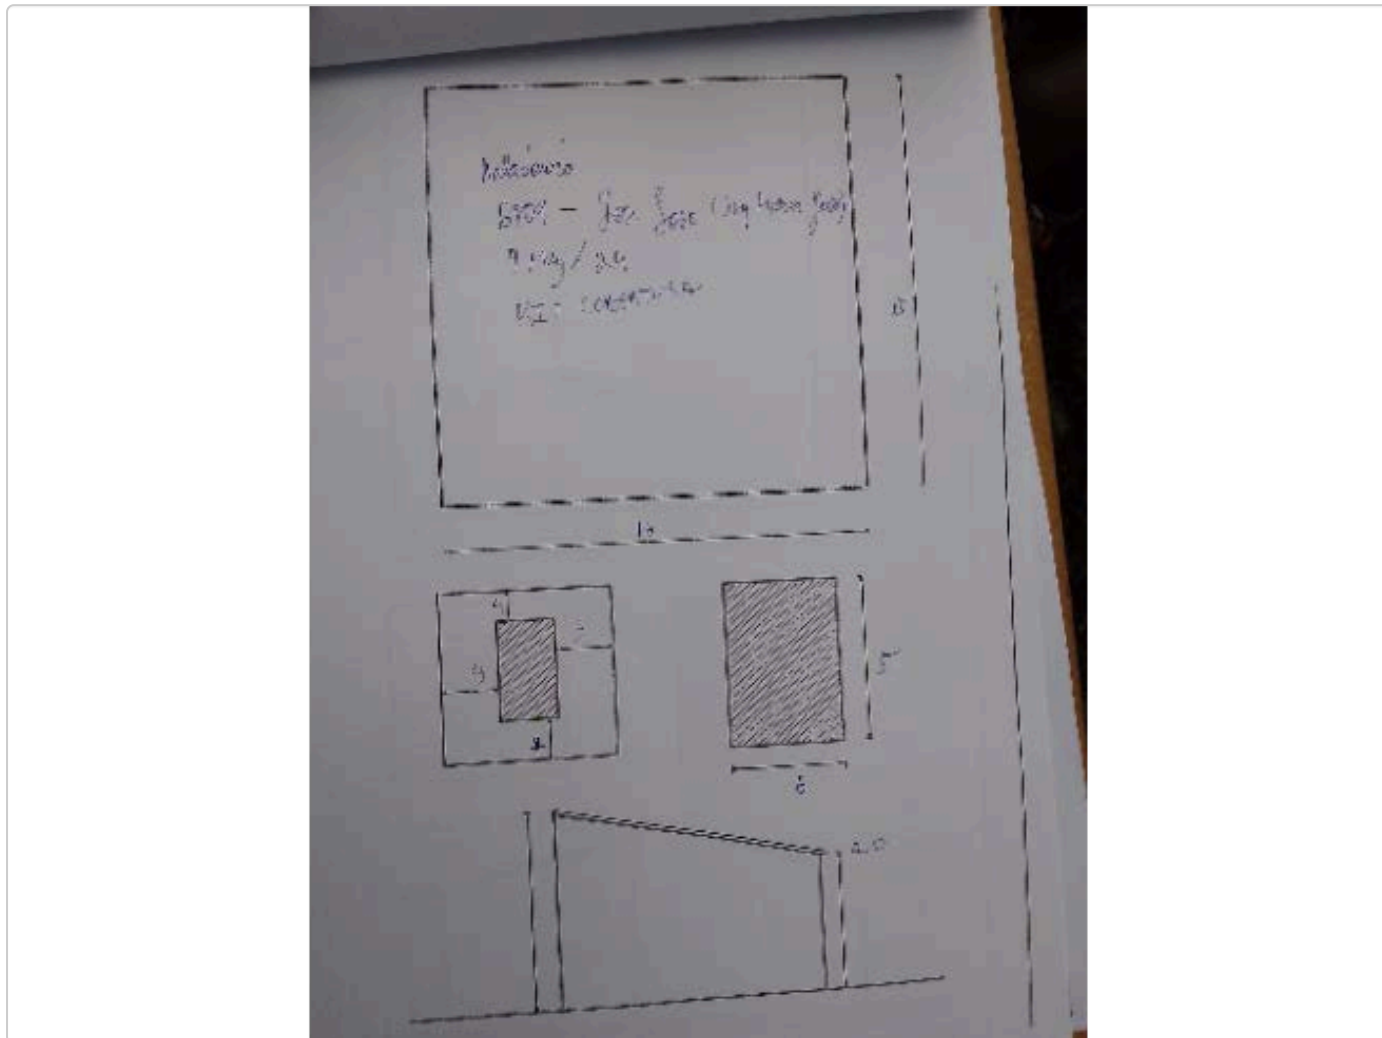
Fotos adicionais

A parte estrutural da residência aparentemente se encontra em bom estado tendo ela uma e outra fissura que não afetam a parte estrutural e a cobertura está comprometida sendo ela de zinco e pelo tempo já se encontra sobre efeito de corrosão e isso faz com que a água das chuvas entrem na casaKIT
COBERTURA
