Verificação de elegibilidade

MATADOURO_269

OBRA/6875/2023

Alto da Manga

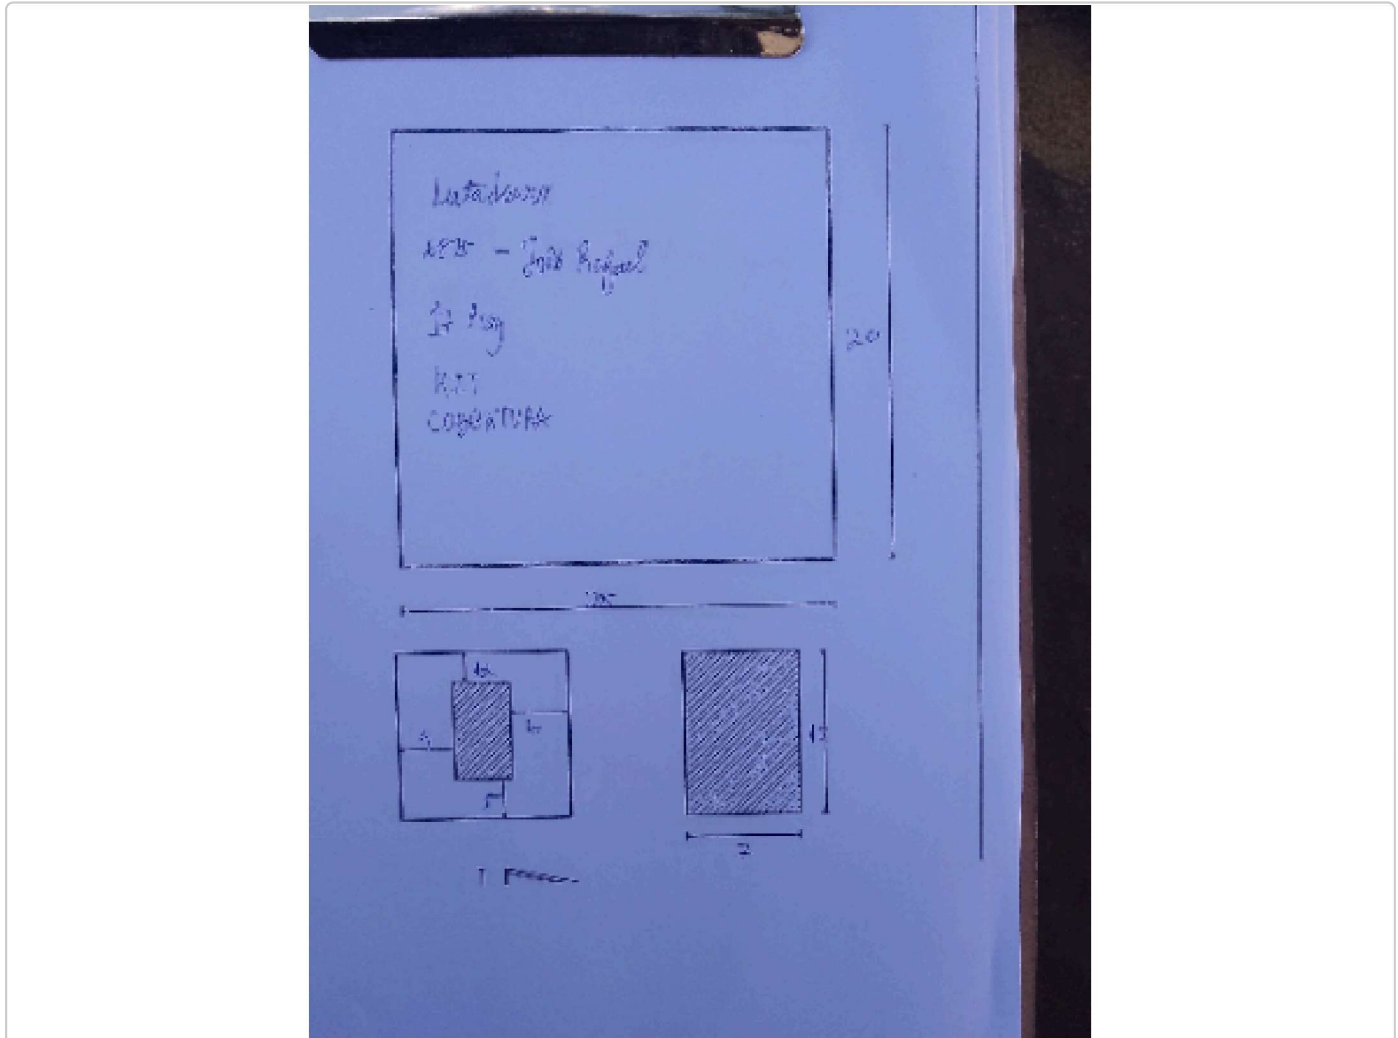
Fotos adicionais

A parte estrutural da residência aparentemente se encontra em bom estado tendo ela uma e outra fissura que não afetam a parte estrutural e a cobertura está comprometida sendo ela de zinco e pelo tempo já se encontra sobre efeito de corrosão e isso faz com que a água das chuvas entrem na casa
NECESSIDADE RAMPA KIT COBERTURA
