Verificação de elegibilidade

MATADOURO_278

OBRA/7101/2023

Matadouro

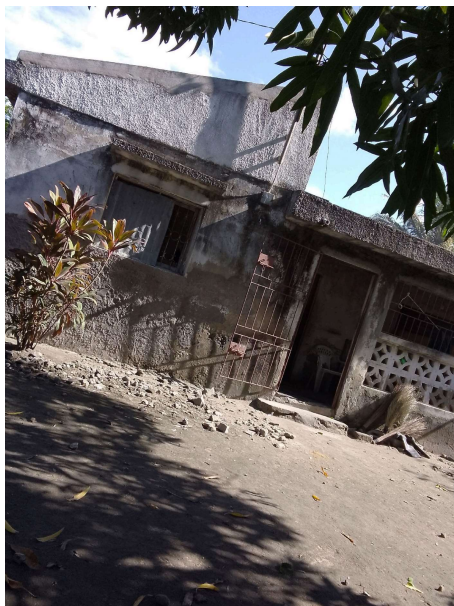
Habitação - Foto da esquina 1

A parte estrutural da residência aparentemente se encontra em bom estado tendo ela uma e outra fissura que não afetam a parte estrutural e a cobertura está comprometida sendo ela de zinco e pelo tempo já se encontra sobre efeito de corrosão e isso faz com que a água das chuvas entrem na casaKIT DE COBERTURA
