Verificação de elegibilidade

MATADOURO_279

OBRA/7153/2023

Matadouro

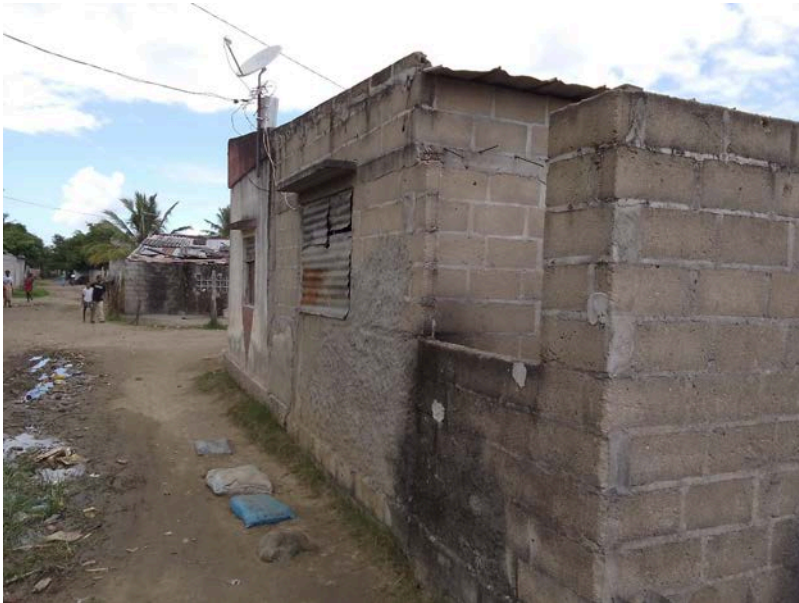
Habitação - Foto da esquina 1

A parte estrutural da residência aparentemente se encontra em bom estado tendo ela uma e outra fissura que não afetam a parte estrutural e a cobertura está comprometida sendo ela de zinco e pelo tempo já se encontra sobre efeito de corrosão e isso faz com que a água das chuvas entrem na casaKIT
COBERTURA
