Verificação de elegibilidade

MATADOURO_341

OBRA/8533/2023

Matadouro

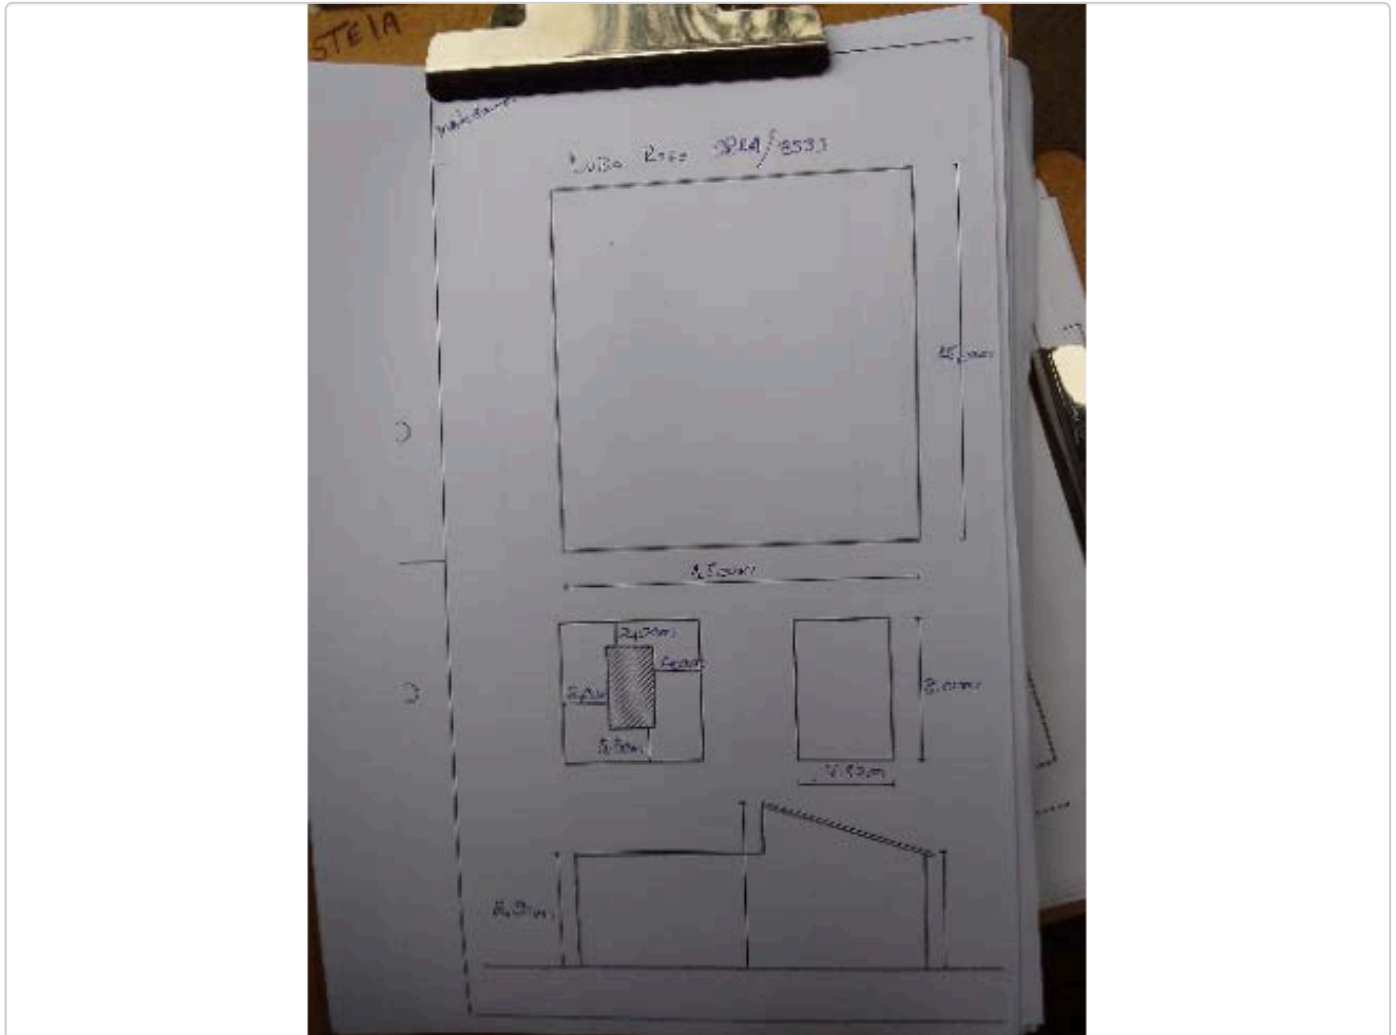
1715592794960.jpg

A parte estrutural da residência aparentemente se encontra em bom estado tendo ela uma e outra fissura que não afetam a parte estrutural e a cobertura está comprometida sendo ela de zinco e pelo tempo já se encontra sobre efeito de corrosão e isso faz com que a água das chuvas entrem na casaKIT
COBERTURA
