Verificação de elegibilidade

MATADOURO_381

OBRA/9718/2023

Alto da Manga

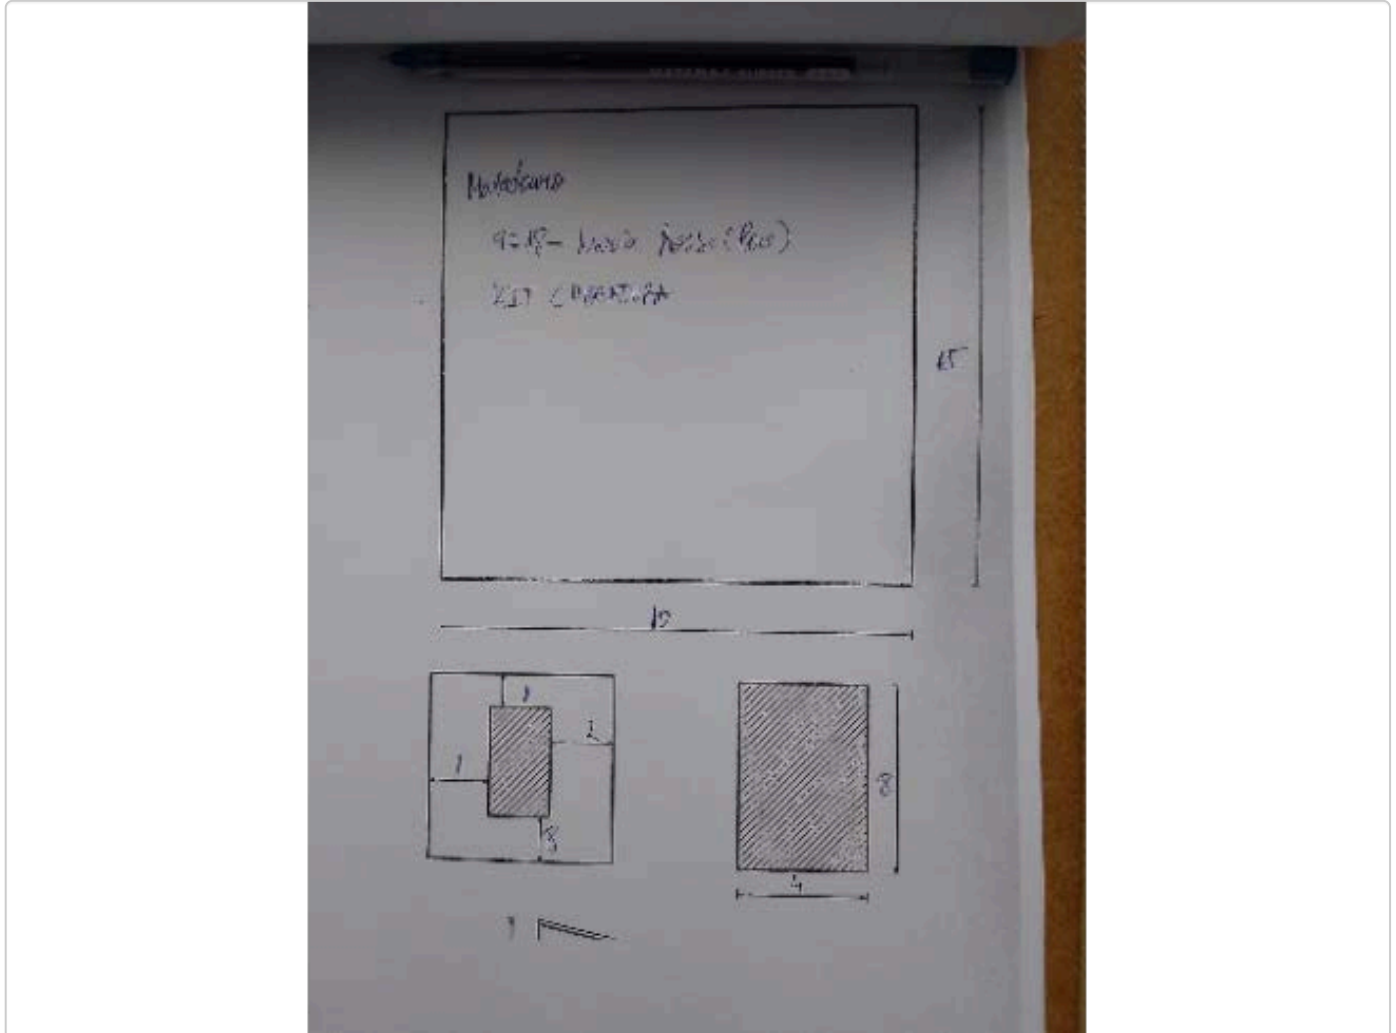
Fotos adicionais

A parte estrutural da residência se encontra em mau estado tendo ela fissuras que afetam a parte estrutural e a cobertura está comprometida sendo ela de zinco e pelo tempo já se encontra sobre efeito de corrosão e isso faz com que a água das chuvas entrem na casa e losaliteKIT COBERTURA
