Verificação de elegibilidade

INHACONJO_533

OBRA/14430/2023

Txanaze Jorge

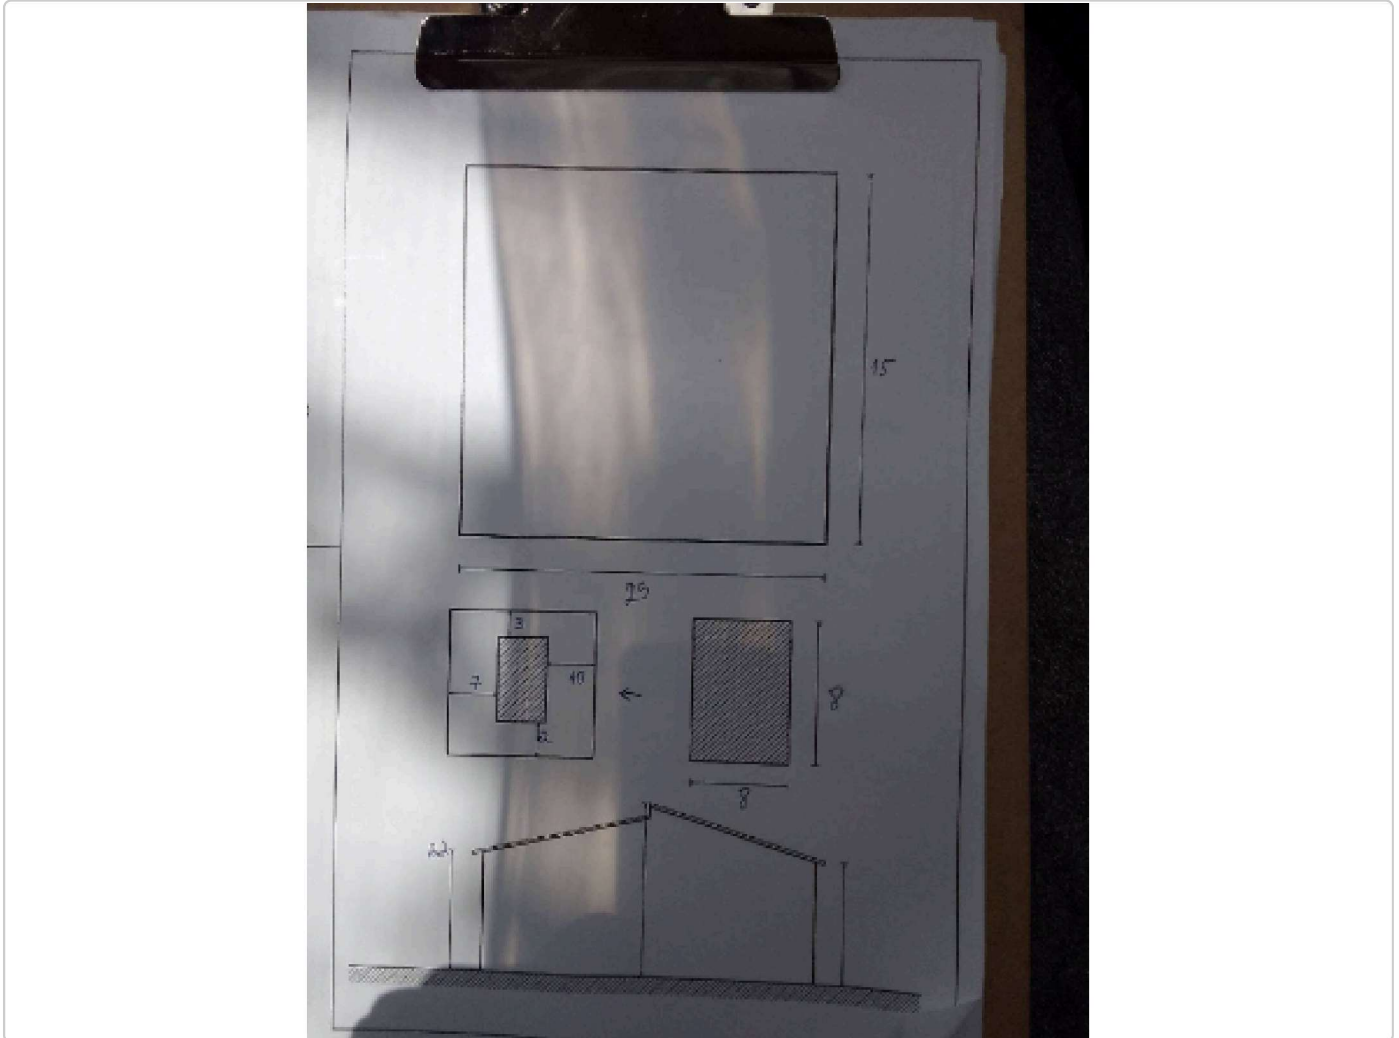
Fotos adicionais

-19.760008, 34.863111Aparentemente a casa se encontra em boa condição expecto pela cobertura que está em estado de corrosão por de de zinco e não ter nenhum preparoKIT COBERTURA
