Verificação de elegibilidade

CHINGUSSURA_285

OBRA/9095/2023

Chingussura

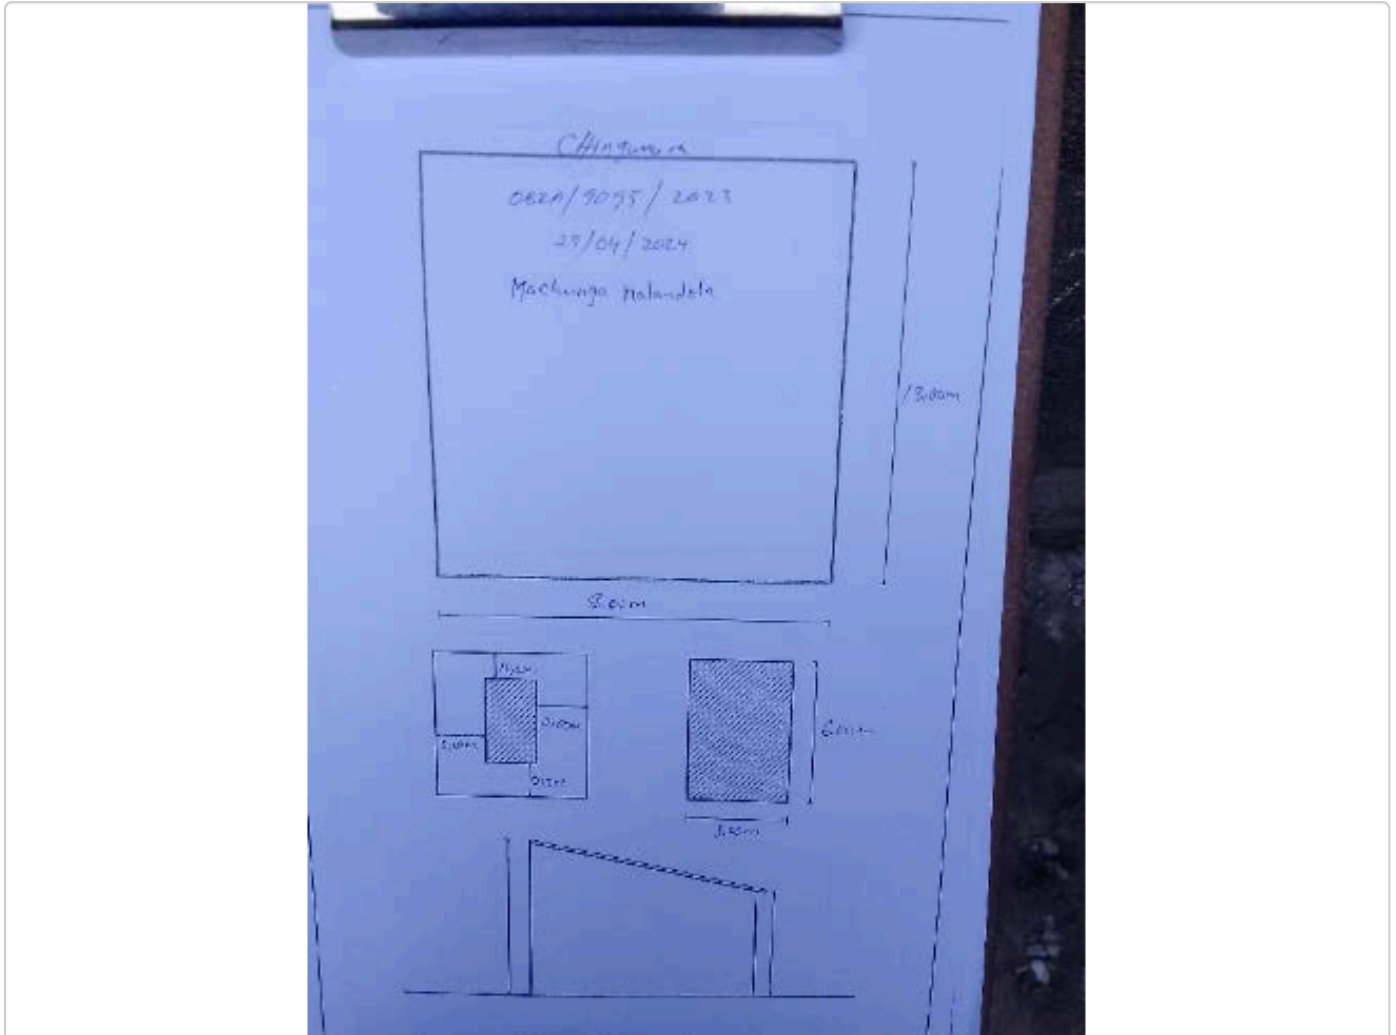
Fotos adicionais

. Cobertura de Zinco e IBR, as de zinco estão enferrujadas e com furos.. Casa sem pilares.
