Verificação de elegibilidade

CHINGUSSURA_298

OBRA/9618/2023

Chingussura

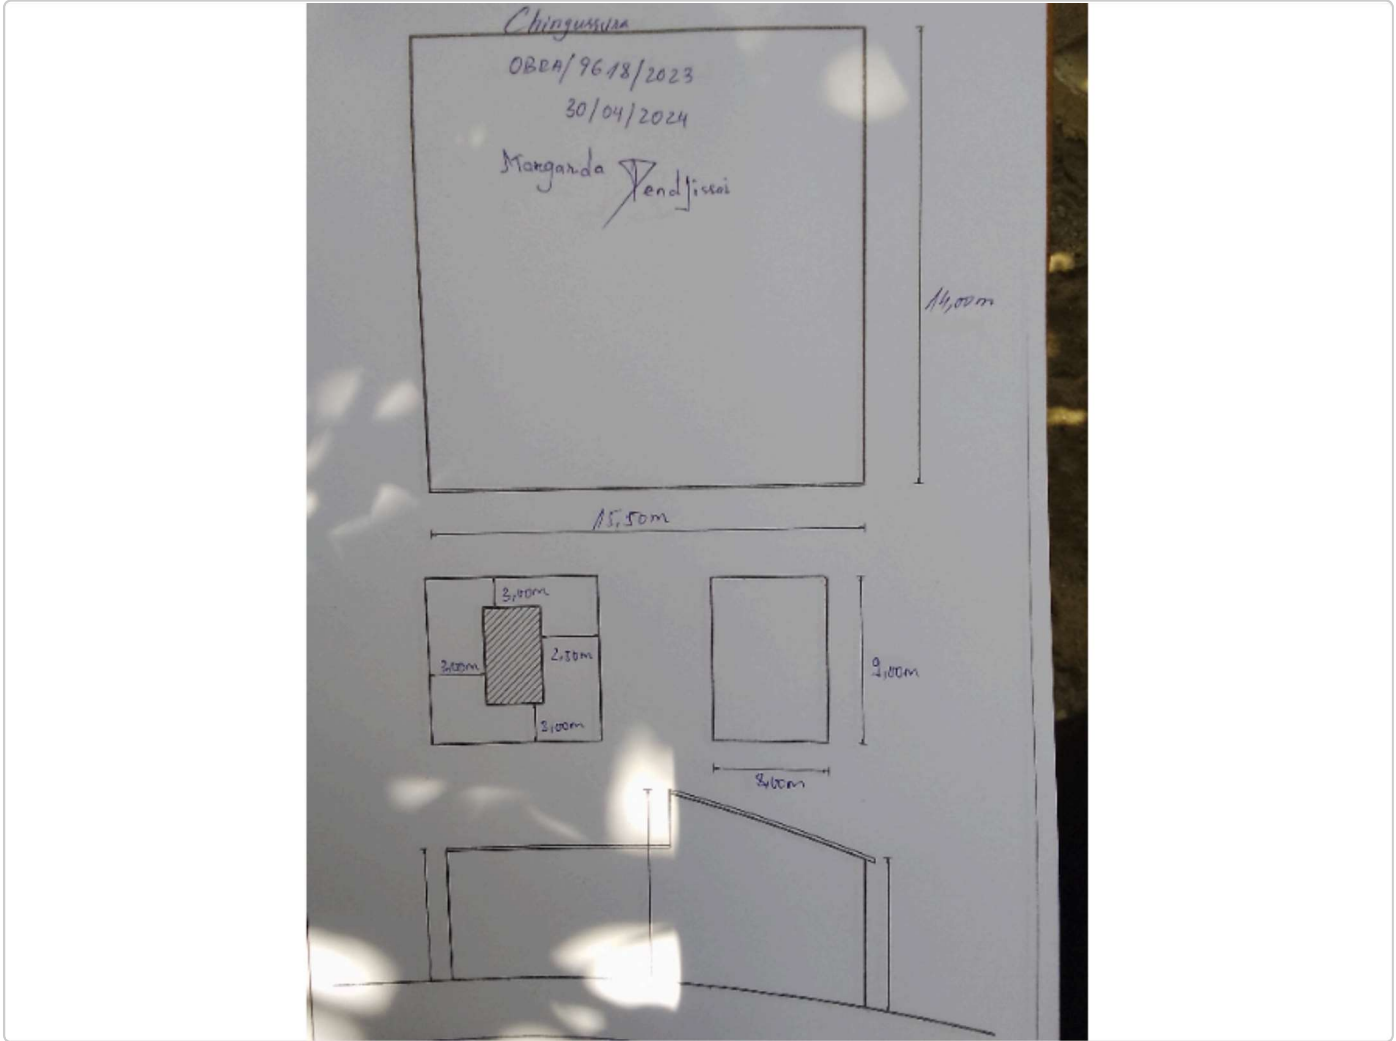
1714466907278.jpg

. Chapas de zinco, muitas enferrujadas e com furos.. A casa foi remodelada..
