Verificação de elegibilidade

CHINGUSSURA_308

OBRA/9712/2023

Chingussura

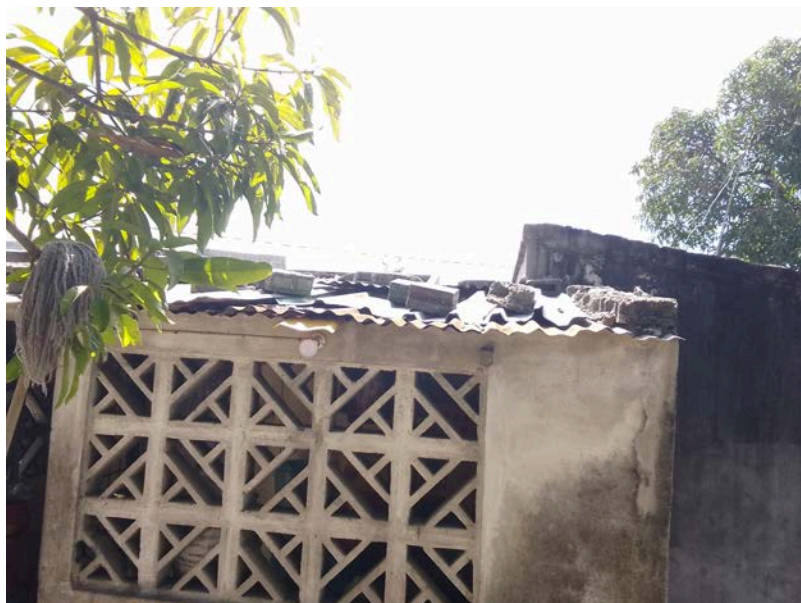
Outras fotos relevantes ou registo de dados não previstos verificados no terreno
