Verificação de elegibilidade

CHINGUSSURA_315

OBRA/9795/2023

Chingussura

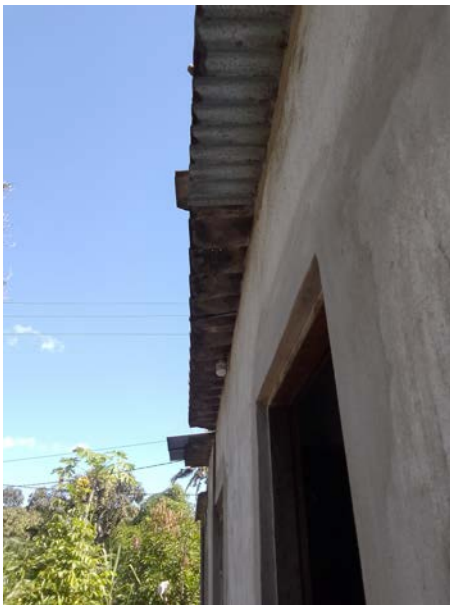
Outras fotos relevantes ou registo de dados não previstos verificados no terreno

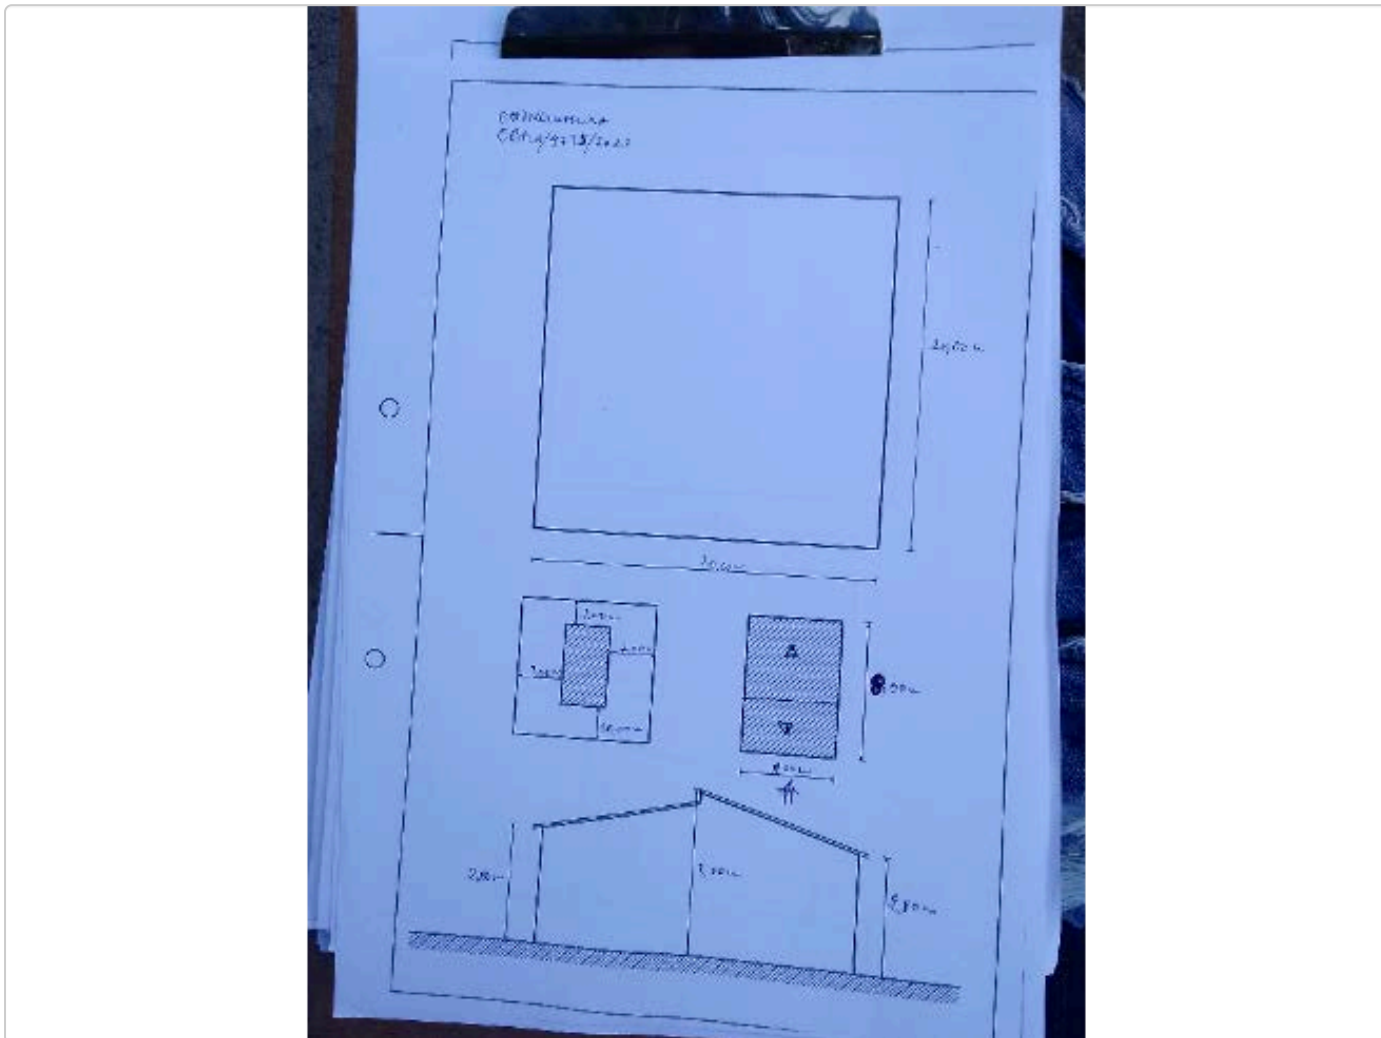
Fotos adicionais

A casa da Beneficiária é feita de material convencional, toda estrutura da casa está em boas condições, a cobertura é de Lusalite e chapas de zinco e laje na varanda, porém há danos severos nas chapas de zinco e lusalite. assim sendo propomos a atribuição do pacote de cobertura convencional.
