Verificação de elegibilidade

CHINGUSSURA_384

OBRA/11894/2023

Nsai Chico

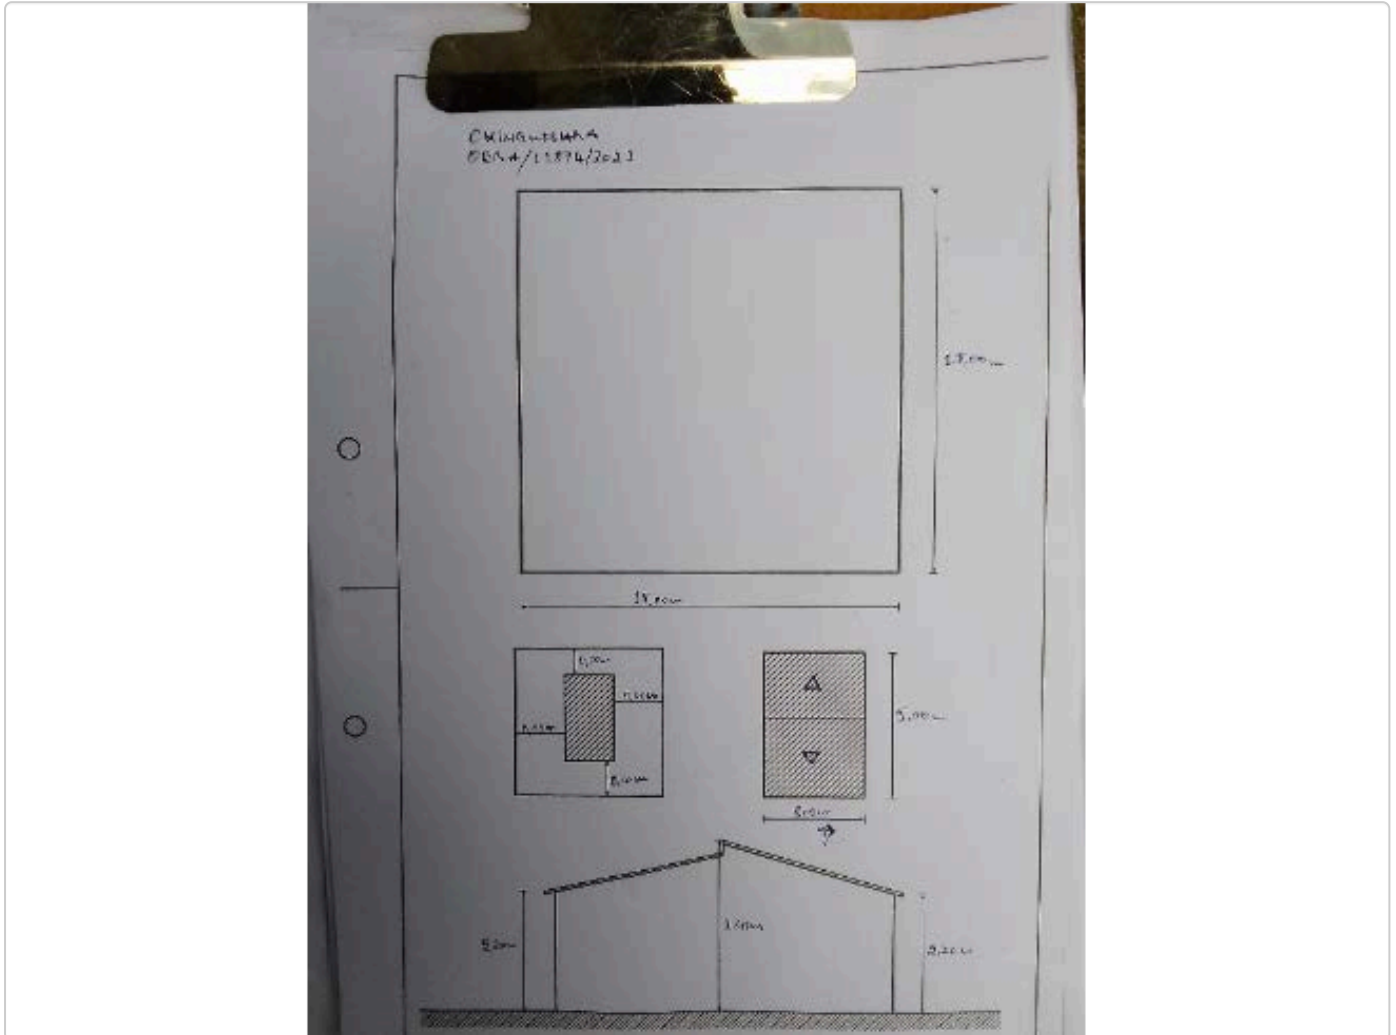
Fotos adicionais

Outra informação relevanteHá danos na cobertura (uma parte lusalite e outra zinco)

A casa da Beneficiária é feita de material convencional, não tem elementos estruturais, a cobertura está danificada uma parte lusalite e outra zinco, assim sendo propomos a atribuição do pacote de cobertura convencional.
