Verificação de elegibilidade

CHINGUSSURA_213

OBRA/6867/2023

Alto da Manga

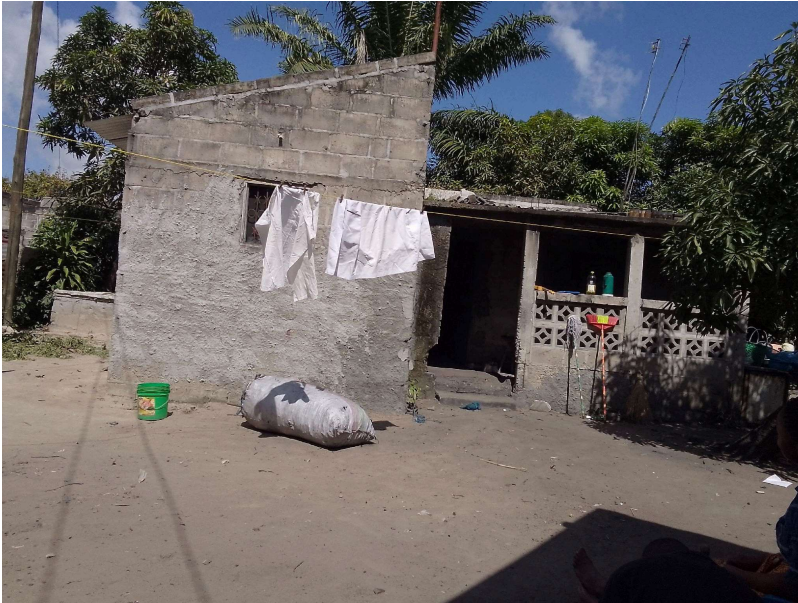
Habitação - Foto da esquina 1

A parte estrutural da residência aparentemente se encontra em bom estado tendo ela uma e outra fissura que não afetam a parte estrutural e a cobertura está comprometida sendo ela de IBR e pelo tempo já se encontra sobre efeito de corrosão e isso faz com que a água das chuvas entrem na casaKIT
COBERTURA
