Verificação de elegibilidade

CHINGUSSURA_341

OBRA/10469/2023

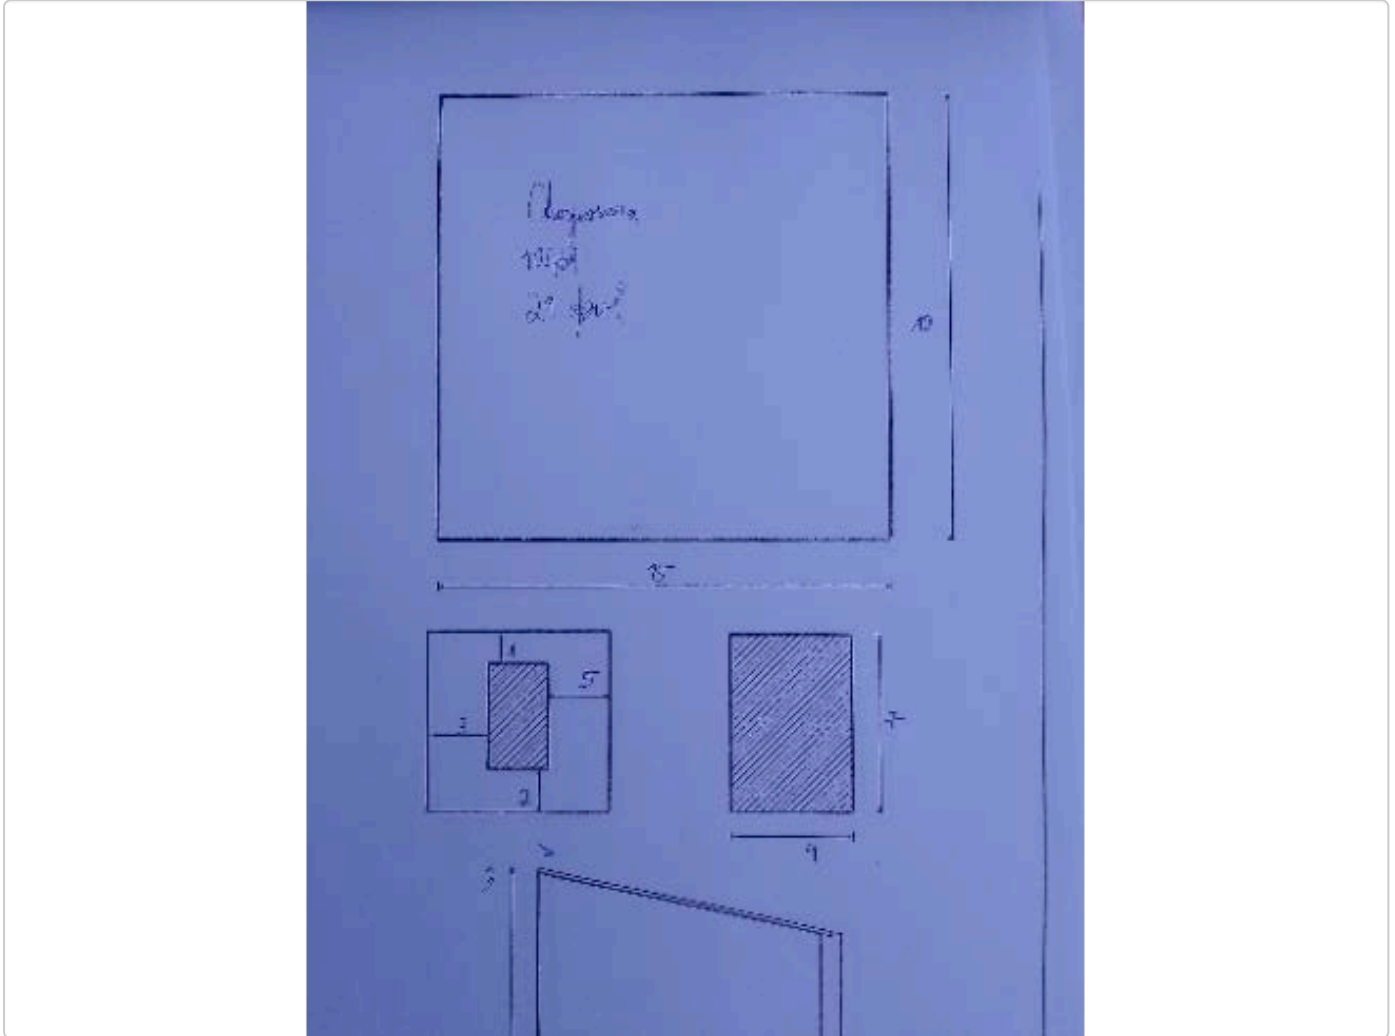
1714380787079.jpg

A parte estrutural da residência aparentemente se encontra em bom estado tendo ela uma e outra fissura que não afetam a parte estrutural e a cobertura está comprometida sendo ela de zinco e pelo tempo já se encontra sobre efeito de corrosão e isso faz com que a água das chuvas entrem na casa
